改善箇所説明図

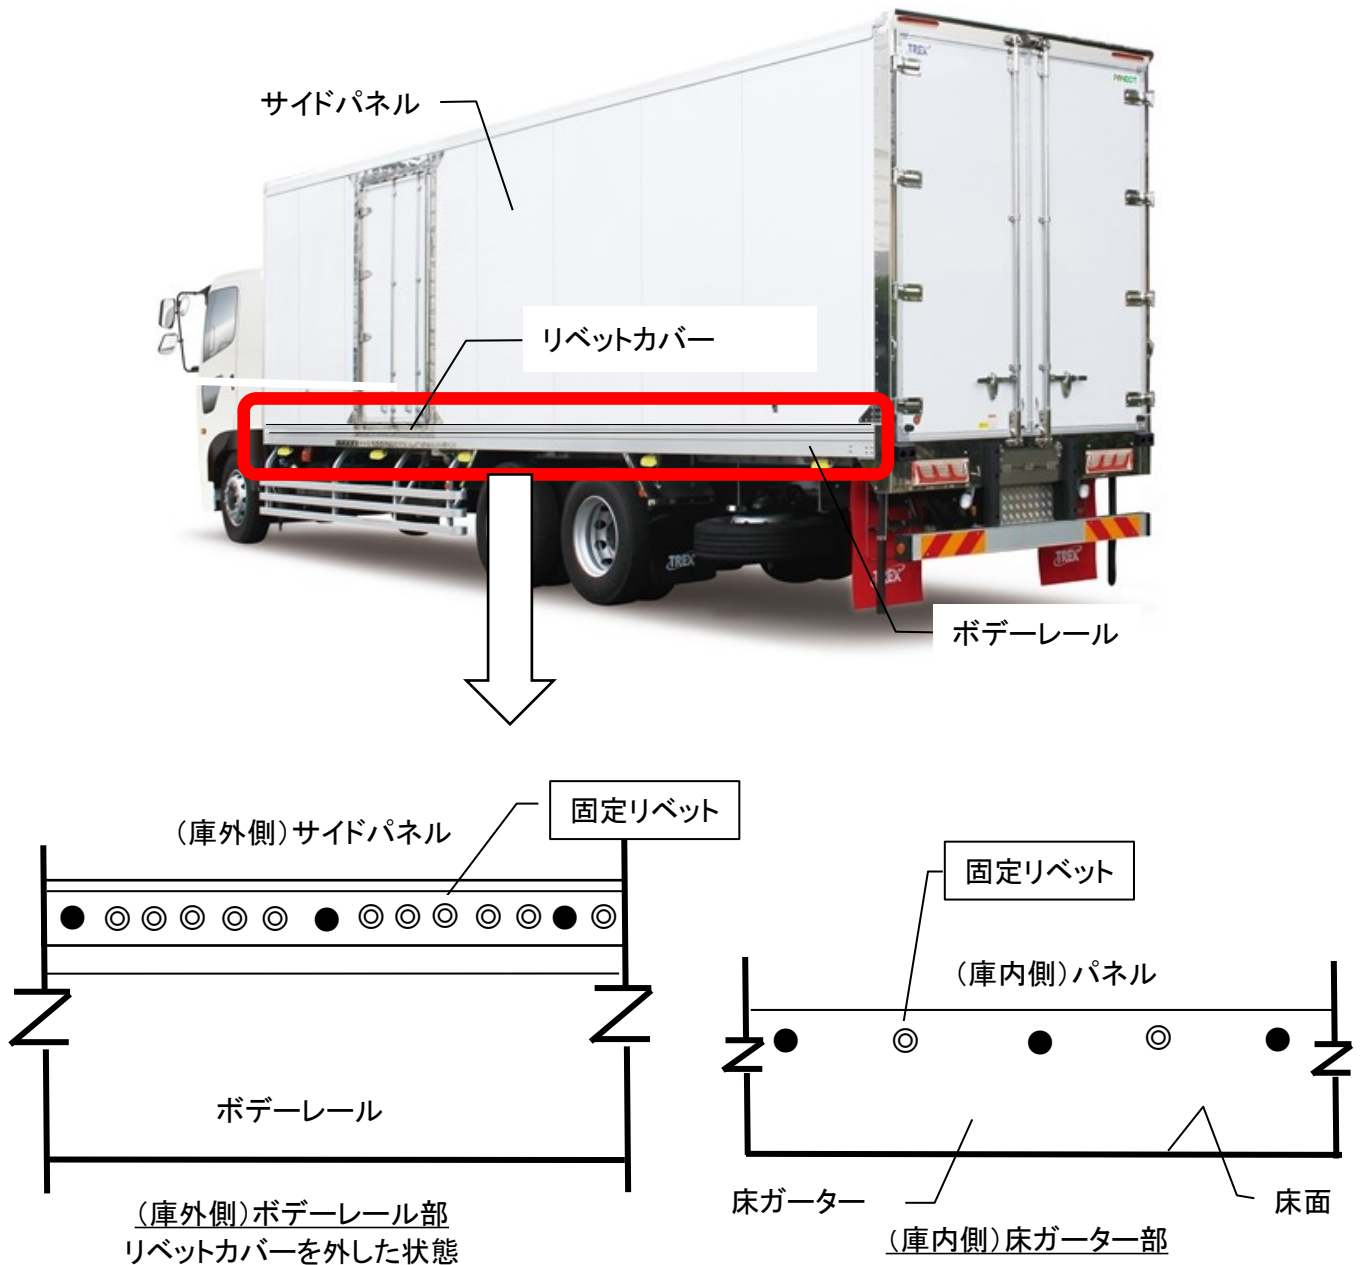
□ は追加部品を示す。

バン型冷蔵冷凍トラックにおいて、ボデーレールとサイドパネルの接合部の施工管理が不適切なため、当該接合部の強度が不足しているものがある。そのため、走行時の負荷により接合部に亀裂が生じ、ボデーレールが剥がれ、最悪の場合、破断してタイヤに接触し、走行できなくなるおそれがある。

全車両、ボデーレールとサイドパネル接合部及び庫内床ガーター部の固定リベットを追加並びに再取り付けを行う。

識別：改善実施済車には、運転席側ドア開口部のドアストライカー付近にNo.4786のステッカーを貼付けする。
