# 改善箇所説明図

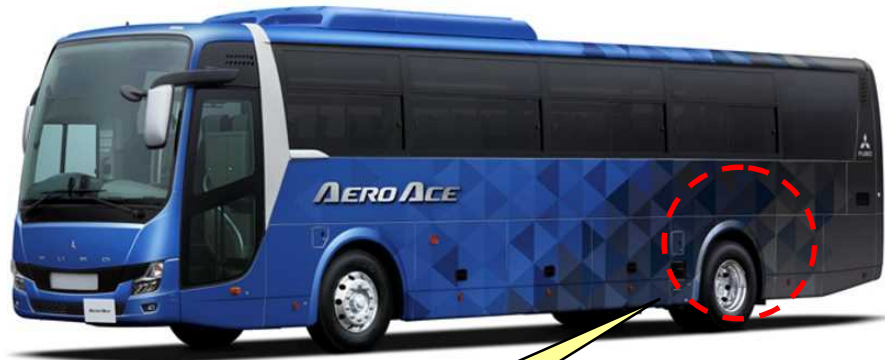
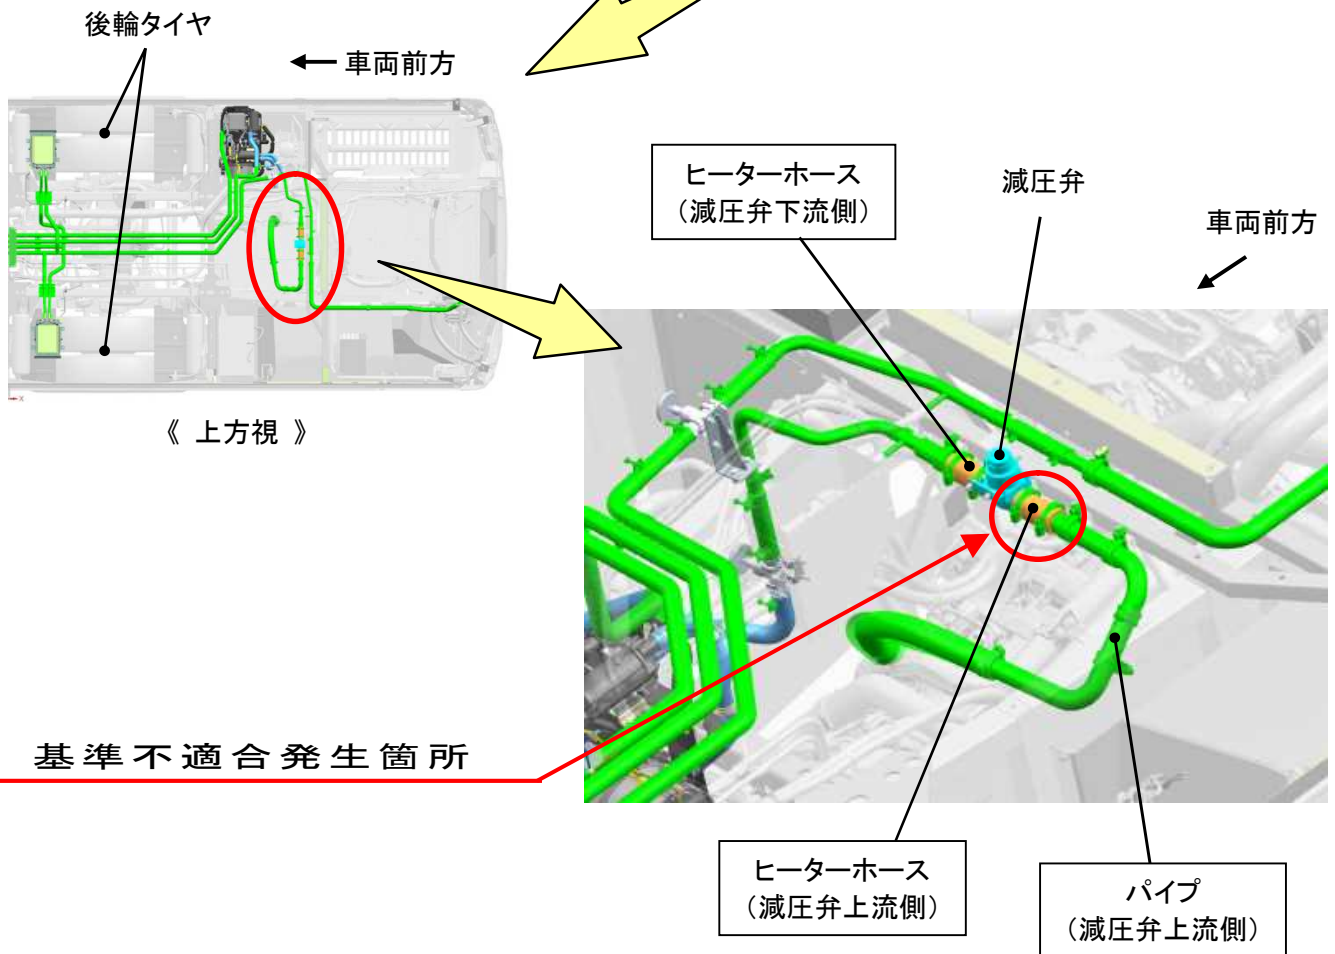
大型観光バスにおいて、ヒーターホースの耐久性が不足しているため、早期にヒーターホースが破損するものがある。そのため、冷却水が漏れ、そのまま走行を続けるとオーバーヒートに至るおそれがある。

全車両、減圧弁に接続されるヒーターホースと上流側のパイプを、対策品に交換する。
