東京国際空港給水障害事案

報告書

令和2年7月

国土交通省 東京航空局

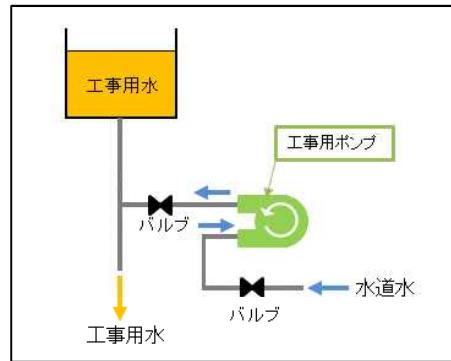
工事用ポンプ(イメージ図)

イ. については、上記 1.3.3. (1) の中で確認した 17 箇所の施設及び 5 箇所の工事現場の中で、1 箇所の工事現場において、国の給水管から分岐させて工事現場内に引き込んだ給水枝管に給水設備以外の工事用ポンプが直接接続されていること、また当該ポンプに接続される 2 本のホースのうち片方のホースが外れていたことを、12 月 9 日(月)に委員会が実施した現地調査の中で確認した。

当該工事業者提出のポンプ仕様や図面上、当該ポンプの仕様は国の給水管内の給水圧力(280kPa～380kPa)を上回る吐出圧力(740kPa)を有し、1 時間当たり 2.0 m³(2.0t)圧入可能で、正逆どちらでも運転が可能なものであるが、当該ポンプ稼働中に逆回転させるための制御回路及び操作スイッチは無かった。

検討委員会による現地調査時に片側のホースが外れていたことについては、当該工事業者から、当該ポンプにある吐出側(口径 32A)と吸込側(口径 32A)に各々接続された 2 本のホースのうち、水道水の吸込側のホース(50A)を外して、吐出側に接続されているホース(40A)から圧力を加えて工事用水をポンプ内へ送り込み、その工事用水の圧力で当該ポンプが逆回転して吸込側から工事用水が出てくることはないことを確認するための実験を 11 月 25 日(月)に実施したため、実験後に外したままにしていたとの回答であった。

また、当該ポンプに使用の三相交流モータについて、当該工事業者提出の写真上、当該ポンプ設置時に制御盤側とポンプ側の 3 本の配線の順番が、制御盤側は U 相(黒)・V 相(白)・W 相(赤)、ポンプ側は U 相(赤)・V 相(白)・W 相(黒)と、U 相と W 相が当該工事業者提出の動力回路図と異なり入れ替わっていたが、当該工事業者から、当該ポンプにある点検窓から回転方向を確認しながら配線作業を行い、回転方向が正規の方向であることを確認したうえで給水管と接続し、その後の試運転において吐出口より水道水が出ることを確認したとの回答であった。更に、当該工事業者から、仮に当該ポンプが誤作動を起こして逆回転したとしても、当該ポンプ前後に設置された手動バルブが稼働時以外は閉じており、逆流することは無いとの回答であった。

羽田空港の水道は水道法に規定する給水装置には該当しないが、羽田空港内における給水施設設置者として、上述の規定を参考としつつ、次の混入防止のための予防措置について全ての空港内事業者や工事実施者に対し指導を行う。なお、本事案発生後、逆流防止弁が未設置の 4 箇所の工事現場において、当該工事業者を指導し逆流防止弁を設置した。

- 給水枝管に給水設備以外の設備を直接接続してはならないこと。
- 吐水口空間を確保すること。
- 国の給水管から仮設的な給水設備を分岐する工事を実施する場合、吐水口空間の確保に加え、逆流を防止するための補強的な対策として、逆流防止装置（逆流防止弁等）を設置すること。

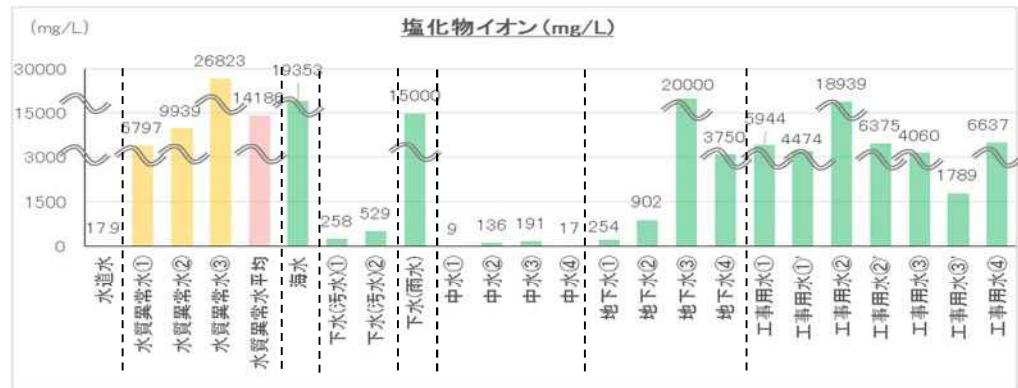
図 1.3.4. 塩化物イオン検出値(mg/L)

塩化物イオン（図 1.3.4.）、電気伝導率（図 1.3.16.）が水質異常水では高い値で検出されているが、下水（汚水）では桁違いに低い値である。なお、下水（汚水）特有の臭気がするという報告もない。

下水（汚水）と同様、塩化物イオン（図 1.3.4.）、電気伝導率（図 1.3.16.）が水質異常水では高い値で検出されているが、中水では桁違いに低い値である。

硝酸態窒素及び亜硝酸態窒素（図 1.3.14.）、亜硝酸態窒素（図 1.3.15.）という窒素系成分が水質異常水では高い値で検出されているが、地下水では桁違いに低い値である一方、塩化物イオン（図 1.3.4.）、アンモニウムイオン（図 1.3.8.）において類似性を否定できないと考えられる。

硝酸態窒素及び亜硝酸態窒素（図 1.3.14.）、亜硝酸態窒素（図 1.3.15.）という窒素系成分が類似するほか、塩化物イオン（図 1.3.4.）、全硬度（図 1.3.6.）、アンモニウムイオン（図 1.3.8.）、電気伝導率（図 1.3.16.）においても類似性を否定できないと考えられる。

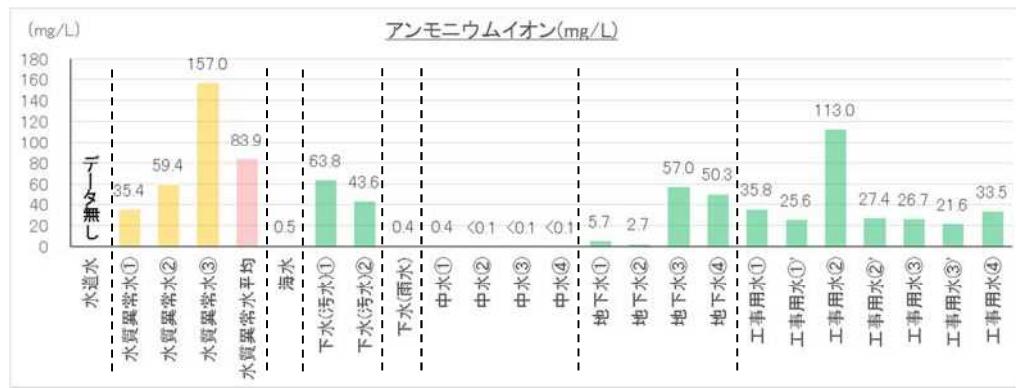
図 1.3.8. アンモニウムイオン検出値(mg/L)

アンモニウムイオン（図 1.3.8.）、亜硝酸態窒素（図 1.3.15.）が水質異常水では高い値で検出されているが、海水では桁違いに低い値である。

海水と同様、アンモニウムイオン（図 1.3.8.）、亜硝酸態窒素（図 1.3.15.）が水質異常水では高い値で検出されているが、下水（雨水）では桁違いに低い値である。
