# 改善箇所説明図

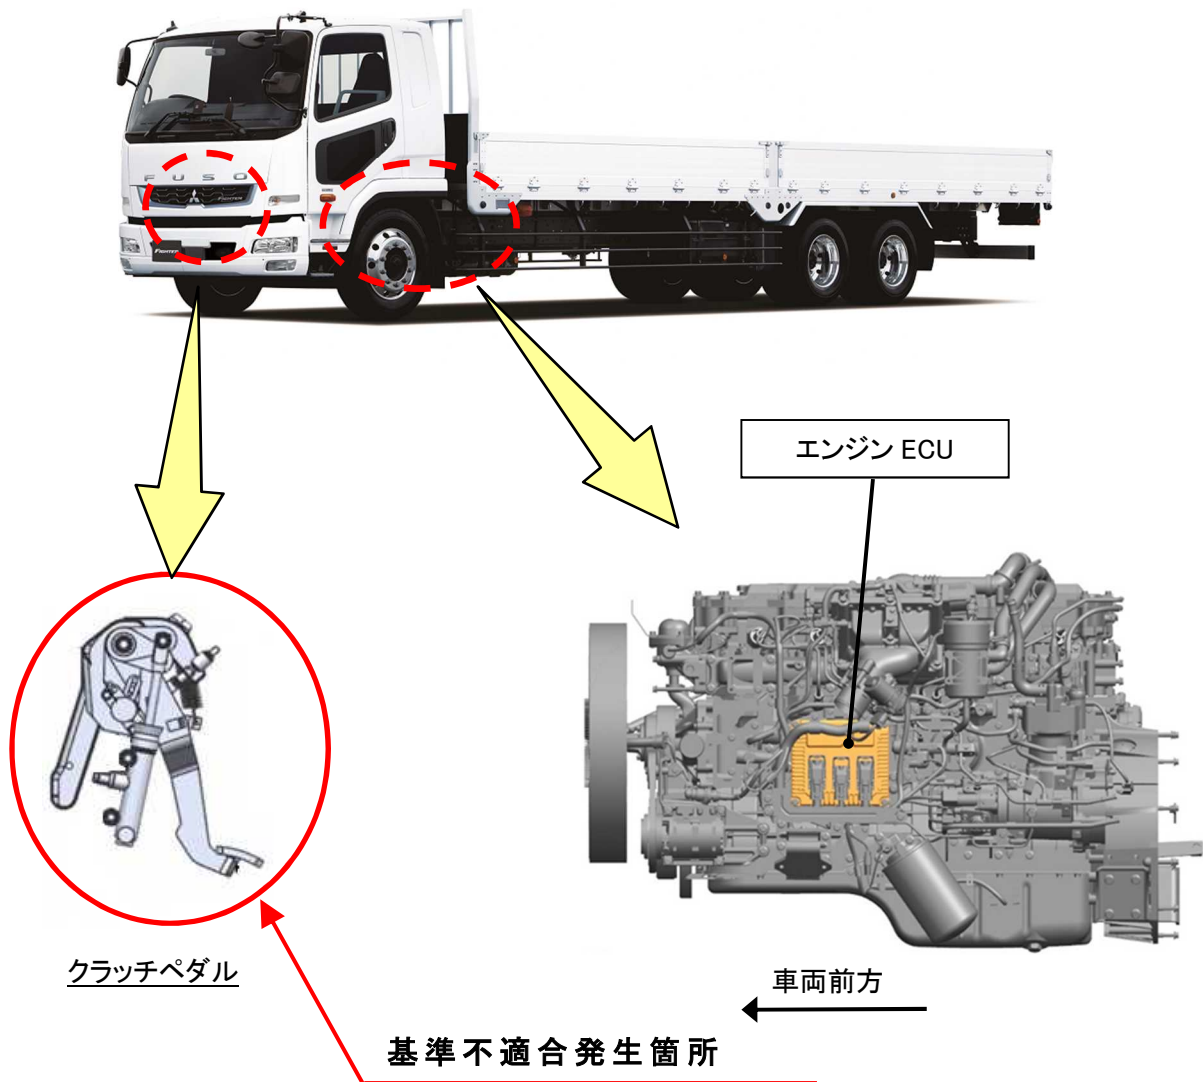
2019年式中型トラックにおいて、パワータード（補助ブレーキ）解除制御用のクラッチスイッチがペダル奥側に設置されているため、クラッチ切断に対し、パワータードの解除タイミングが遅くなっているものがある。そのため、パワータード作動中にクラッチを踏んだ際、エンジン回転数が低下し、最悪の場合、エンジンが停止するおそれがある。

全車両、エンジン ECU の制御プログラムを対策品に書き換える。

識別：作業完了車には、所定の位置に「MT89」の文字が記載された白黄色のシールを貼付ける。  
トラック：助手席リヤドアピラーストライカー付近
