## 改善箇所説明図

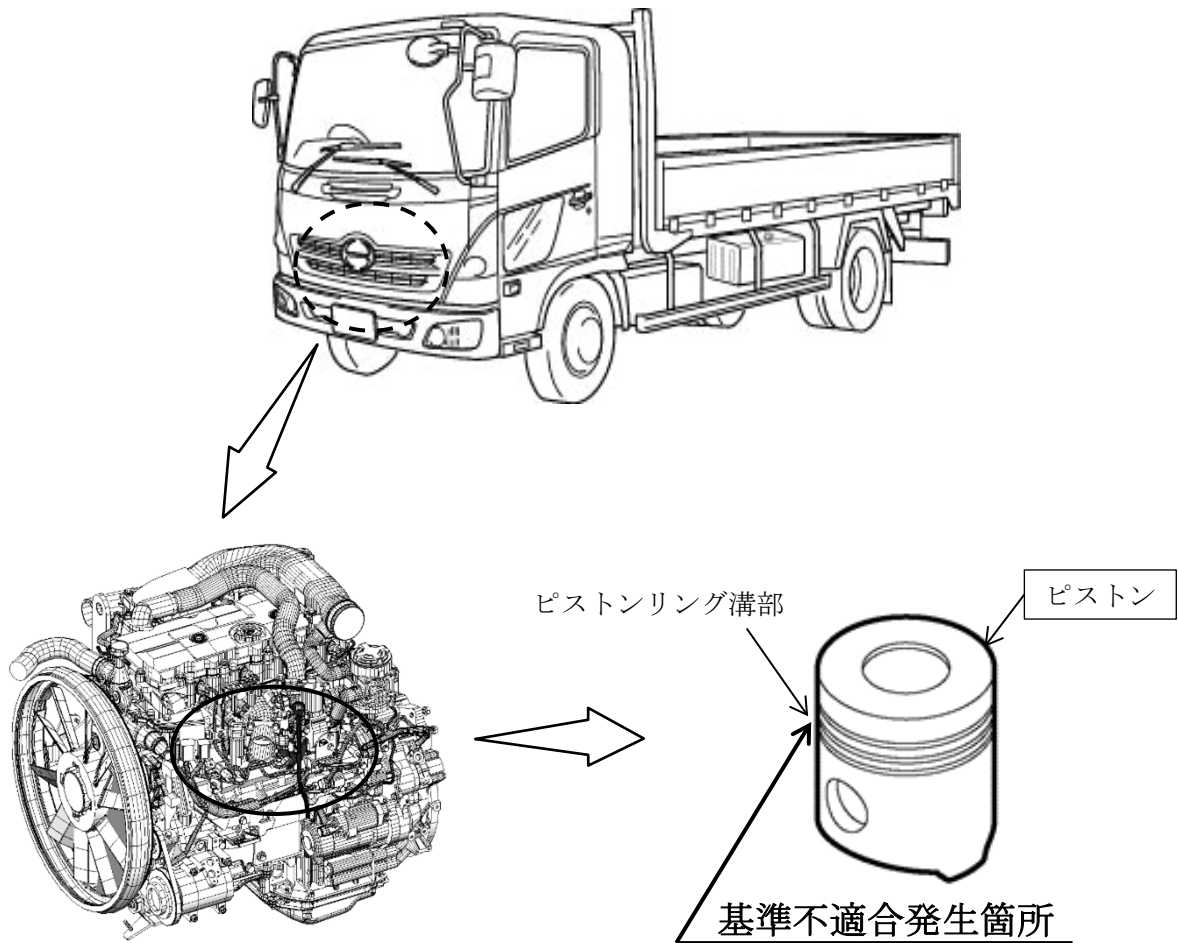
注：  は交換する部品を示す。

原動機のピストンにおいて、鋳造工程の設備条件が不適切なため、ピストンリング溝部の強度が不足しているものがある。そのため、当該溝部に亀裂が生じ、走行中にエンジンが損傷するおそれがある。

走行距離が5万k mを超える車両は、原動機を点検し、ピストンが損傷している場合は全気筒のピストンを対策品と交換する。また、走行距離が5万k m以下の車両は、全気筒のピストンを対策品と交換する。

識別：改善済車両にはシリンダーヘッドカバー後端右側に白色のペイントを塗布する。
