事業用自動車事故調査報告書

大型トラックの衝突事故（岐阜県多治見市）

令和2年8月21日

調査番号 : 1761203
車 両 : トラック (大型)
事故の種類 : 衝突事故
発生日時 : 平成 29 年 8 月 30 日 13 時 46 分頃
発生場所 : 岐阜県多治見市 中央自動車道

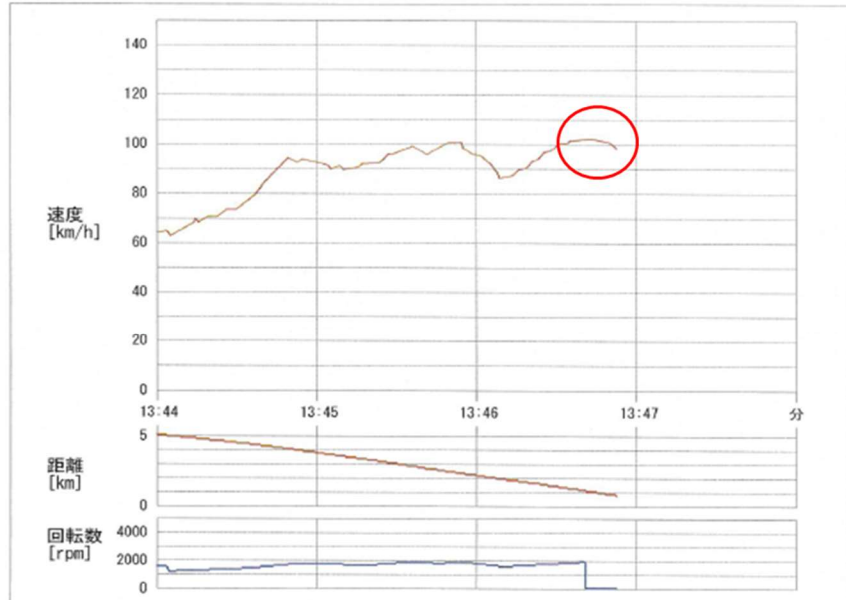
図2 事故当日の運行記録計の記録 (○は事故発生付近を示す。)

- ・24時間記録図表によると、事故当日は、7時30分頃に走行を開始し、その後、7時40分から8時10分まで30分間停止している。8時10分から8時40分まで走行して、10分間停止している。それ以降は、短時間の停止や低速での走行が続き、9時以降に一時的に60km/h台の速度で走行している。
- ・9時30分頃に停止し、約30分間停車している。10時頃から10時20分頃まで走行し、その後10時20分頃から約20分間停止している。
- ・10時40分頃に走行を再開し、11時20分頃から一時的に約105km/hの速度で走行しているほかは、ほぼ90km/h台の速度で走行を続けている。
- ・4分間記録図表によると、13時46分過ぎに、約90km/hから約100km/hに加速した後速度が下降している。

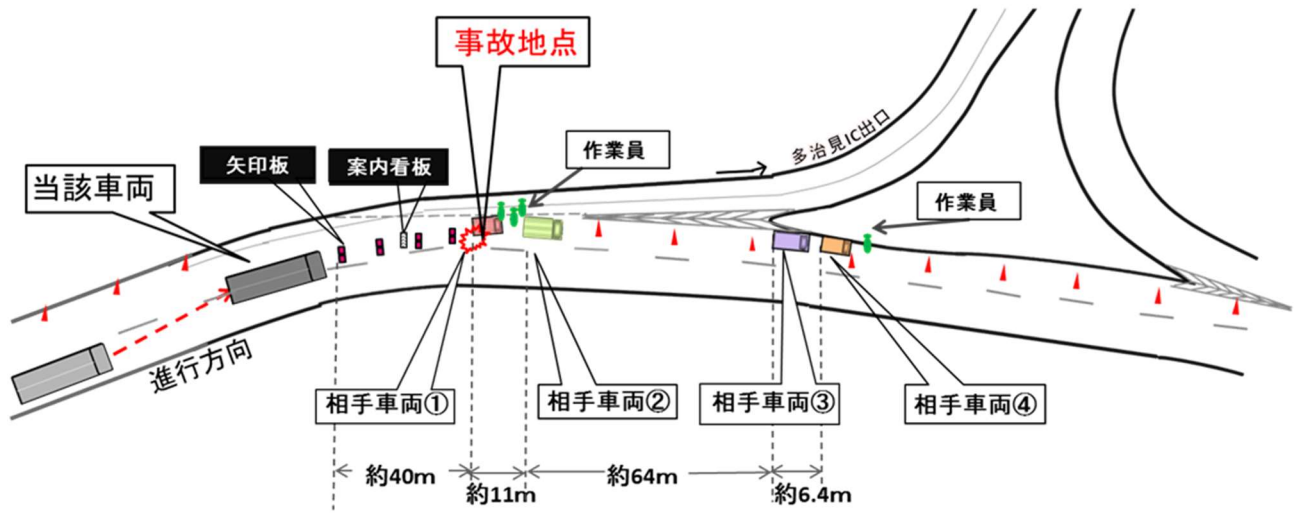
参考図 2 - 1 事故地点見取図

相手車両①の損傷状況は、車両荷台の右後面に当該車両が衝突したことにより、その付近が大きく損傷している（参考図2-1、写真2-1、写真2-2参照）。

- ・高速道路上での衝突は、当該車両が相手車両①から相手車両②、相手車両③のそれぞれの右側面を擦りながら進行し、簡易トイレを積載した相手車両④に衝突した（参考図2-1、参考図2-2参照）。
- ・死亡した道路工事作業員は、押し出された相手車両④とガードレールに挟まれ、その後、当該車両にも接触した模様である（参考図2-1、参考図2-2参照）。
- ・相手車両④に積載されていた簡易トイレが衝突の衝撃で国道側へ落下した。
- ・最初に衝突された相手車両①には、ドライブレコーダーが装着されていたが、映像は前方の映像だけであった。

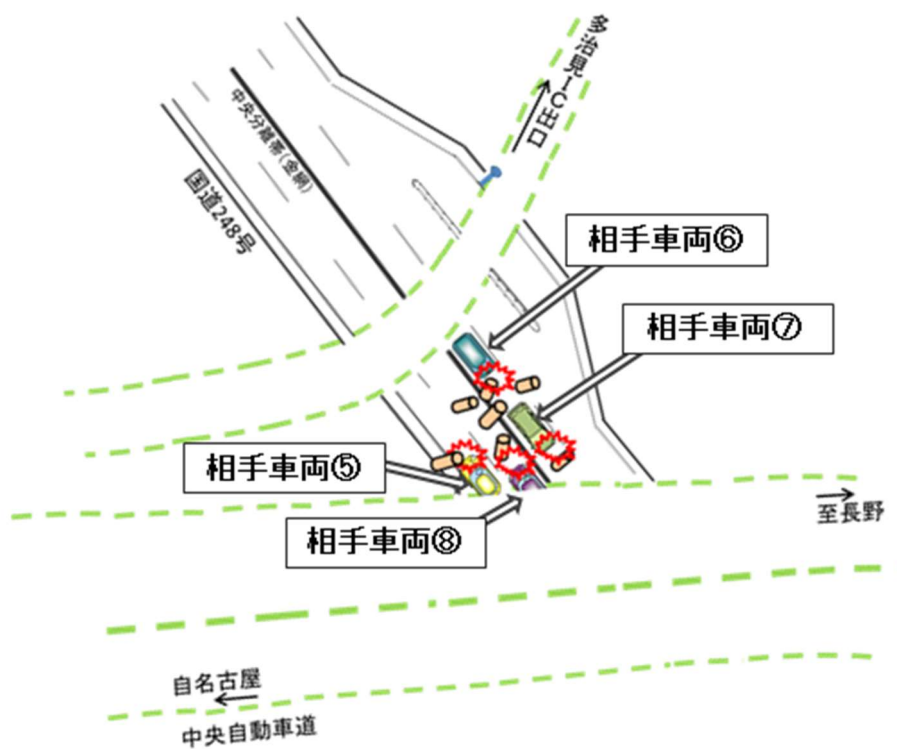
参考図3 落下物との衝突状況図（国道248号）

また、2.3.1.1及び2.3.1.2に記述したように、当該車両と相手車両の損傷状況からは、当該車両の前面左端部付近が、相手車両①の右後端部と激しく衝突したことが推定される。この衝突で、当該車両の左側キャビン部から前輪（第1軸）部までが大きく破損し、その後、荷台部の左前側面の煽り及びパネル板が破損して、同時に積載されていたフィルムロールとプラスチック原料が荷台損傷部分から車外に飛び出し、高速道路高架下に落下したものと考えられる（写真1-1、1-2、2-2及び6-1、6-2並びに参考図2、3参照）。

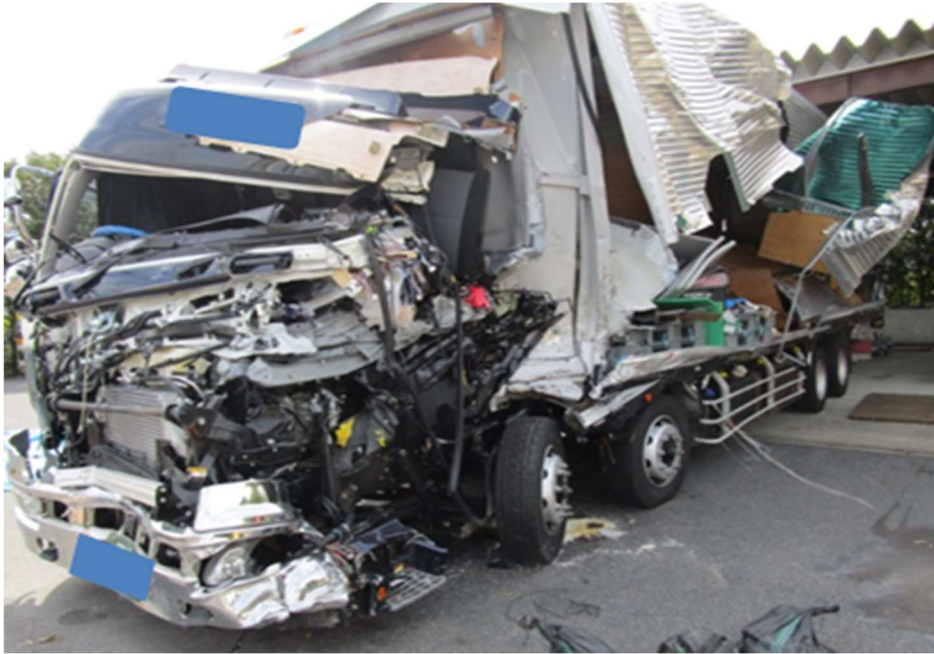
写真 1 - 1 当該車両

- ・当該車両の初度登録年は、自動車検査証によると平成29年であり、事故当時の総走行距離は19,248kmであった。
- ・当該車両には映像記録型ドライブレコーダー及び車線逸脱警報装置、ドライバーモニター、衝突被害軽減ブレーキ、車間距離自動制御装置が装備されていた。
- ・衝突後の当該車両については、左前側キャビン部が大きく変形し後方まで破損していた（写真1-1、1-2参照）。また、キャビン内の衝突被害軽減ブレーキのECUが、大きく破損していたが、自動車製作者に衝突被害軽減ブレーキシステムの作動状況について解析を依頼したところ、当該事故日の記録がなく作動の有無の確認ができなかった。
- ・当該車両の衝突被害軽減ブレーキの作動について、自動車製作者に確認したところ、「直線路での作動を想定しており、作動の対象は自車進路（自車全幅）であり左右に旋回を行っていたような場合においては、相手車両を障害物とは認識しなかったと考えられる。」との回答であった。

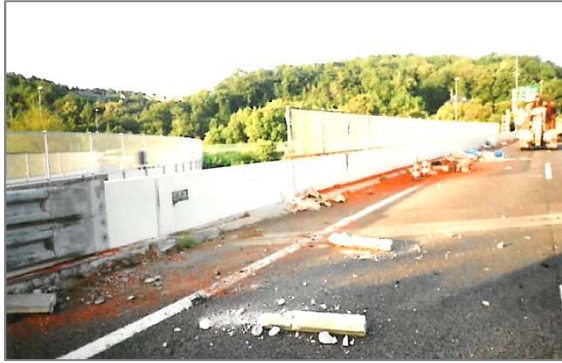
写真6-1 側壁の損傷状況

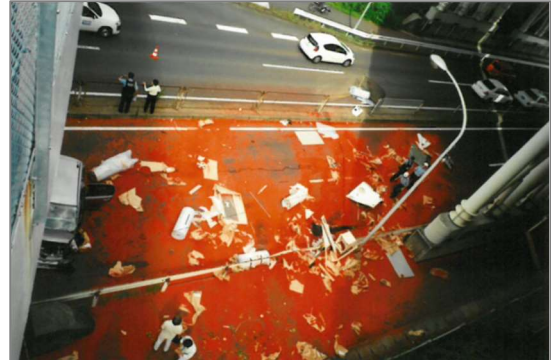
写真6-2 高架下の国道248号の状況
