## 改善箇所説明図

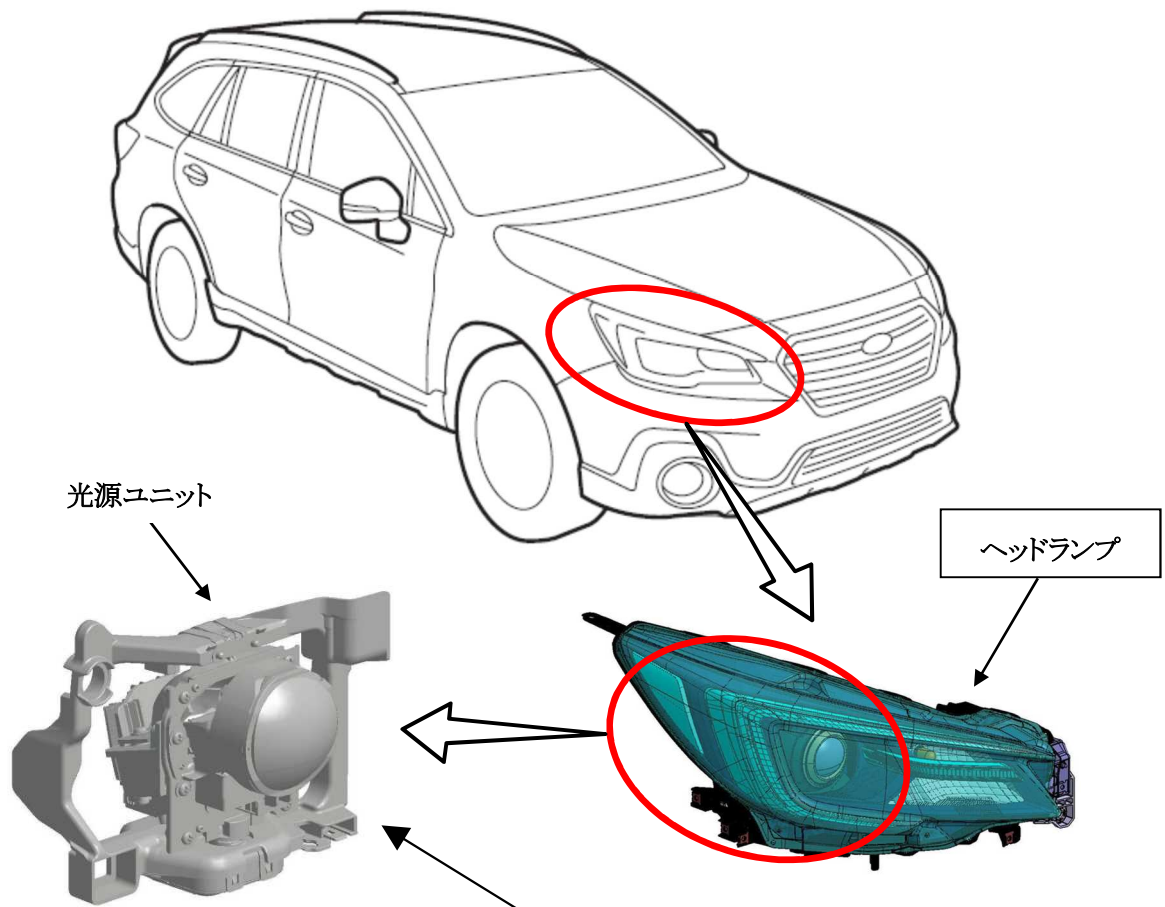
### 基準不適合発生箇所

右側ヘッドランプにおいて、製造工程が不適切なため、ヘッドランプ内部に塗布した接着剤が、内部構成部品である光源ユニット付近に垂れ落ち、光源ユニットの左右方向の動きが妨げられているものがある。そのため、前照灯レベラー作動角不良や、使用過程での光軸ずれが発生し、保安基準第32条(前照灯の基準)に適合しなくなるおそれがある。

全車両、右側ヘッドランプを点検し、異常が認められた場合は、右側ヘッドランプを良品に交換する。

打刻車台番号の1桁目の『下』に黄色ペイントを塗布する。
