改善箇所説明図

EGR バルブ冷却水ホース、
エアフィルターハウジング

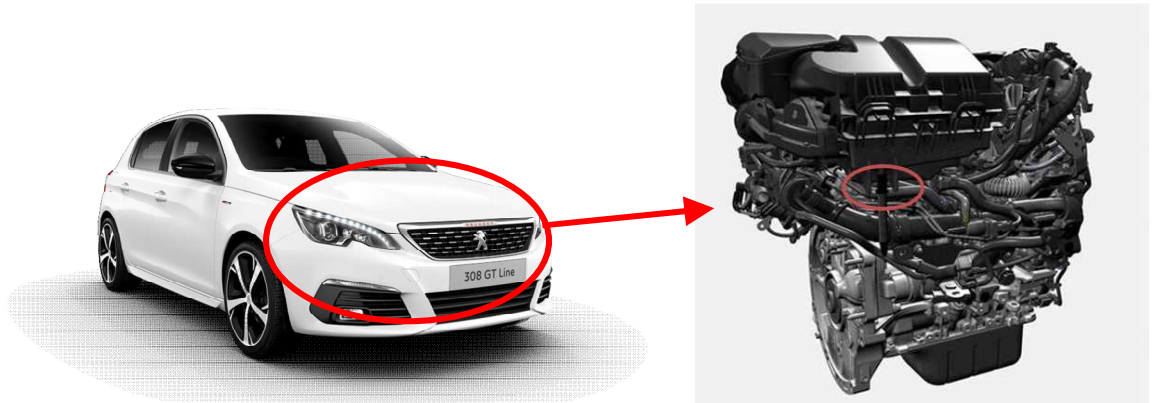
EGRバルブ冷却水ホースにおいて、配索設計が不適切なため、当該ホースとエアフィルターハウジングとのクリアランスが小さくなり、走行中の振動により接触することがある。そのため、当該ホースが損傷し冷却水が漏れ、最悪の場合、エンジンオーバーヒートに至るおそれがある。

全車両、エアフィルターハウジングのリップをカットする。なお、EGRバルブ冷却水ホースが損傷している場合は、当該ホースを新品に交換する。
