改善箇所説明図

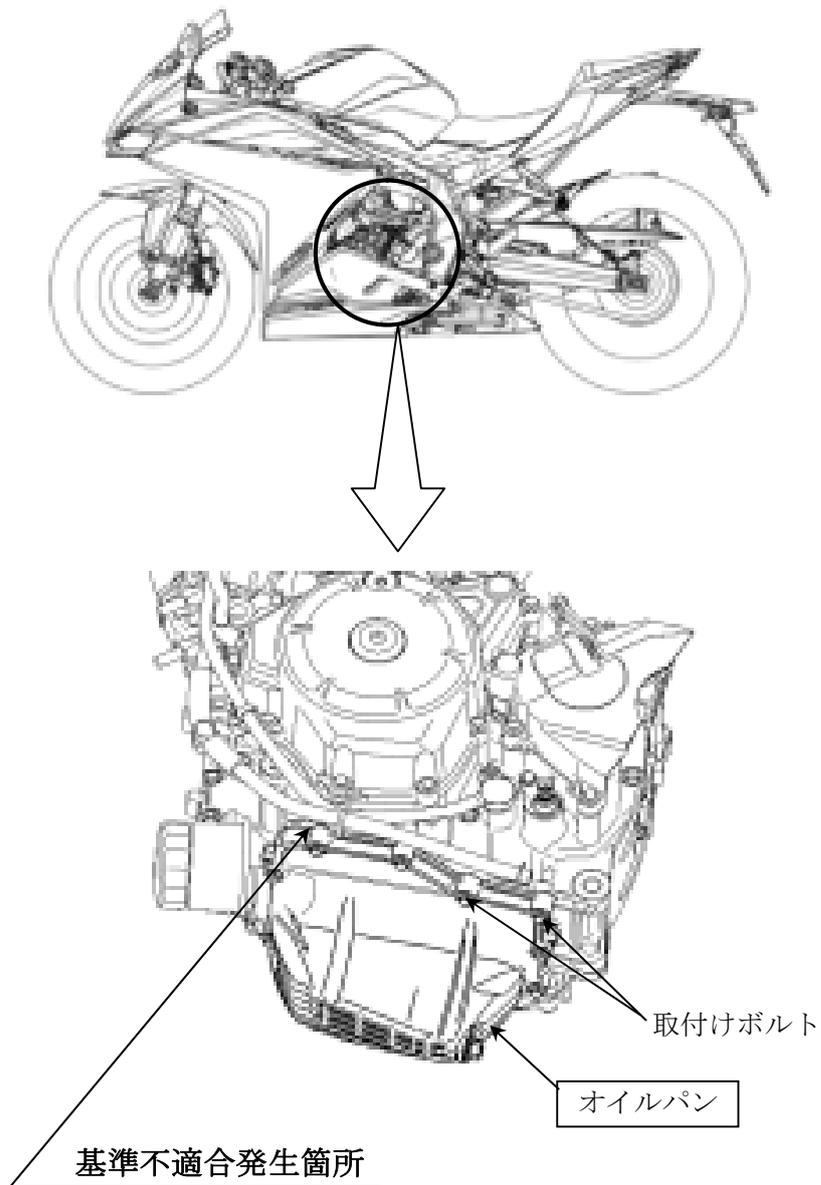
原動機のオイルパンにおいて、塗装が不適切なため、走行中の原動機からの熱影響により取付けボルトが緩むことがある。そのため、そのまま使用を続けると、オイルパンからエンジンオイルが漏れ、最悪の場合、漏れたオイルが後輪タイヤに付着し、転倒するおそれがある。

全車両、オイルパンを良品と交換する。

識別：車台番号打刻部付近に赤色の識別ラベルを貼付する。
