改善箇所説明図

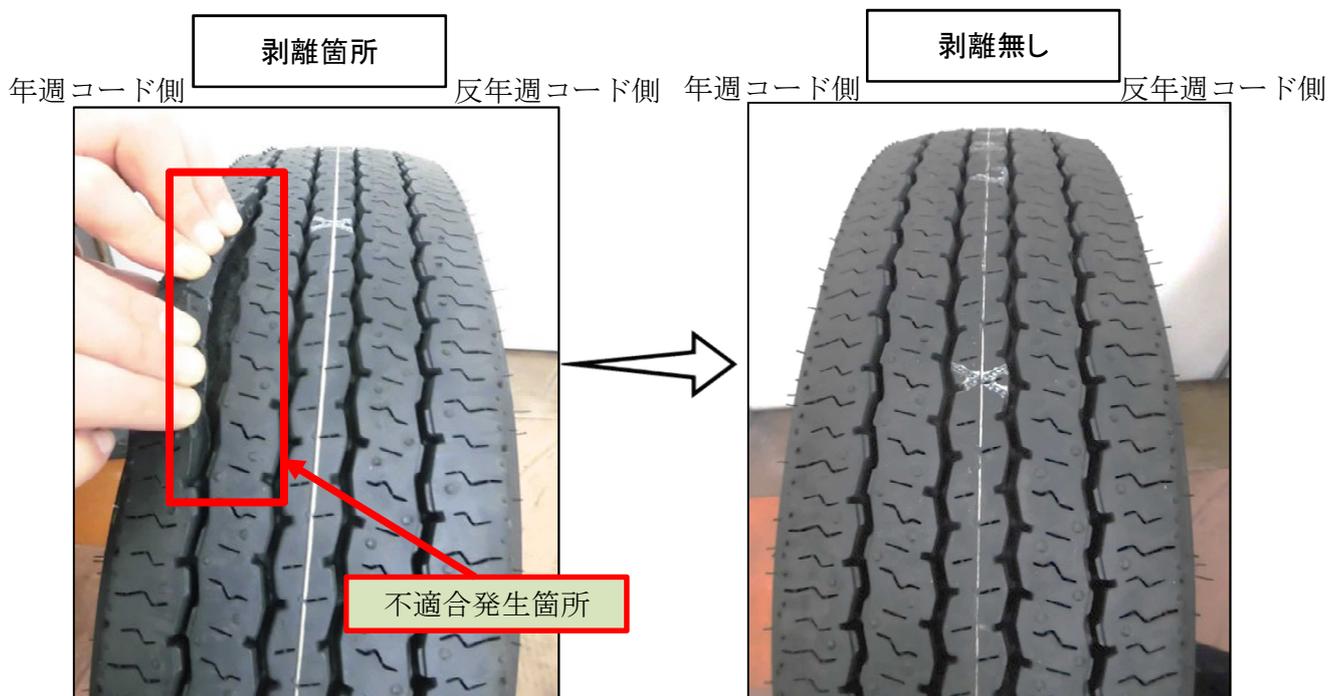
※トレッドの一部が剥離している

タクシー向け補修用タイヤにおいて、トレッドゴムの強度が不足しているため、製造工程でトレッド内部に亀裂が生じるものがある。そのため、そのまま使用を続けると、亀裂が進行し、トレッド部の一部が剥離するおそれがある。

全タイヤを対策品に交換する。

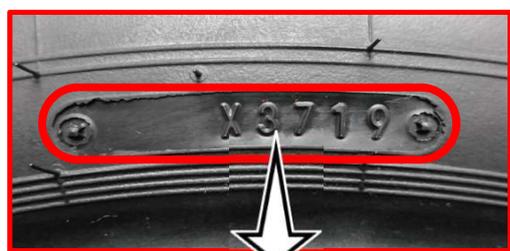
タイヤサイド部に刻印されている「タイヤ年週コード」の表示から識別する。

年週コードの例:

X3719

週(37週)年(2019年)
