# 改善箇所説明図

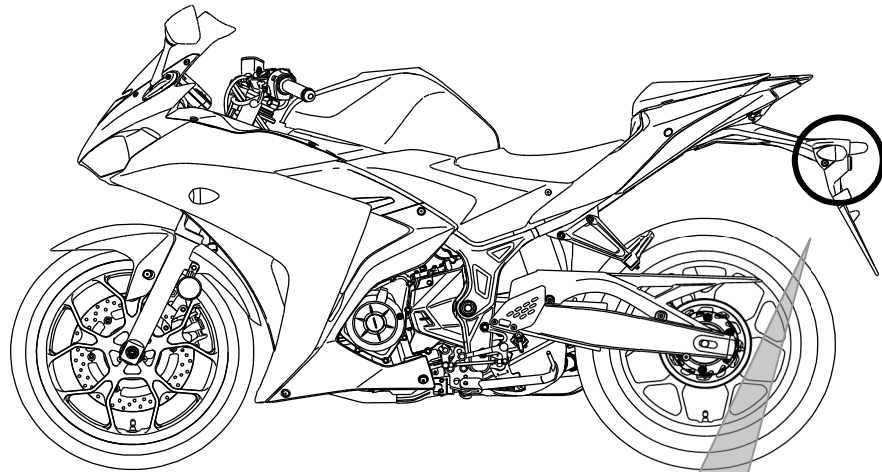
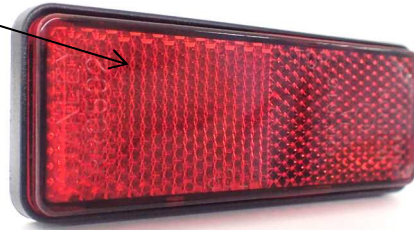
後部反射器

基準不適合発生箇所

後部反射器において、反射鏡を成型する金型の管理が不適切なため、反射鏡面に凹凸ができて  
いるものがある。そのため、反射光が散乱して保安基準第38条（後部反射器の基準）に適合し  
ないおそれがある。

改善の内容：全車両、後部反射器を良品に交換する。
