改善箇所説明図

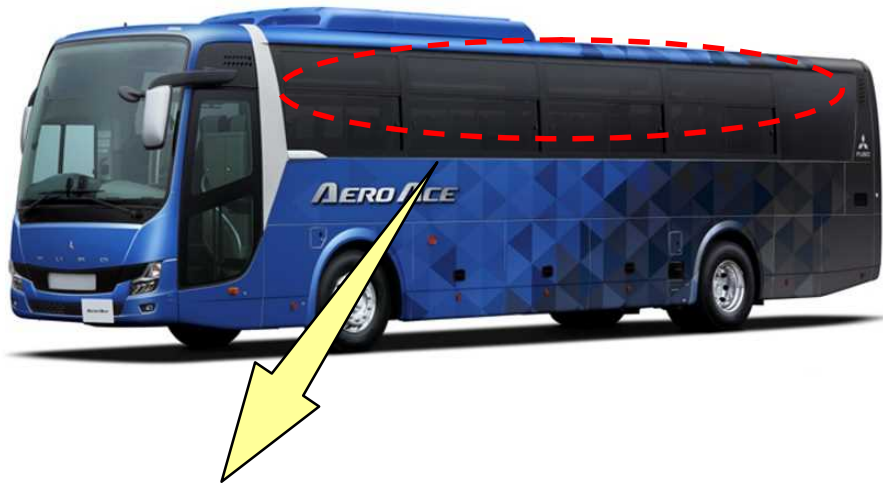
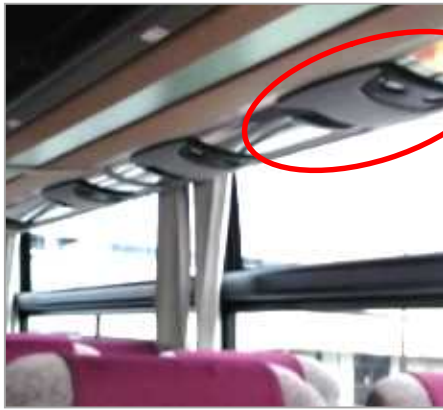
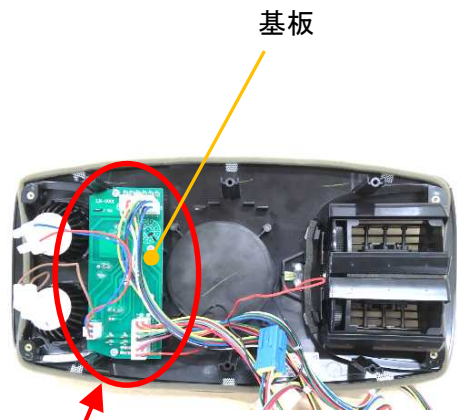
《サービスセット内部》

基準不適合発生箇所

大型観光バスにおいて、客席上部のサービスセット（読書灯、エアコン吹き出し口、停車ボタン、スピーカー等を装備）の基板の防水性が不適切なため、エアコンダクト内で発生したダスト状の異物を含んだ結露水が当該基板のコネクタに到達する場合があります。そのため、そのままの状態で使用を続けると、異物がコネクタ底部に蓄積されて端子間が短絡し、読書灯の不点灯や停車ボタンの誤作動等が生じ、最悪の場合、火災に至るおそれがある。

全車両、サービスセットの基板上部に被水防止カバーを追加し、基板にシリコンが塗布されていないものはシリコンを塗布すると共に、基板に繋がるハーネスの配策を変更する。

また、当該基板とハーネスのコネクタを点検し、熱による不具合が認められたものは新品に交換する。

識別：作業完了車には、車両左後方点検リッド裏の位置に「HB209」の文字が記載された白黄色のシールを貼付ける。
