改善箇所説明図

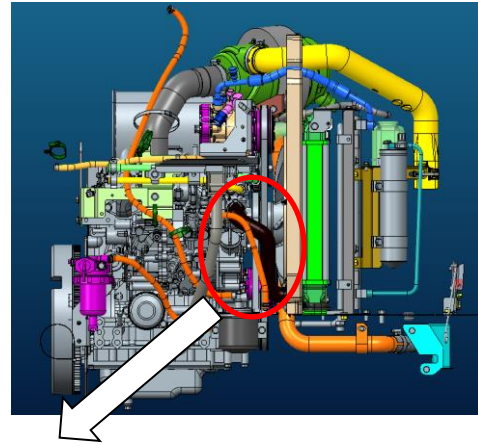
改善前

不具合発生箇所

農耕用トラクタの冷却水ホースにおいて、コンプレッサーのベルトとの隙間が不適切なため、ベルトが伸びると冷却水ホースとベルトが干渉するものがある。そのため、そのままの状態で使用を続けると、冷却水ホースが損傷し、冷却水が漏れるおそれがある。
