# 改善箇所説明図

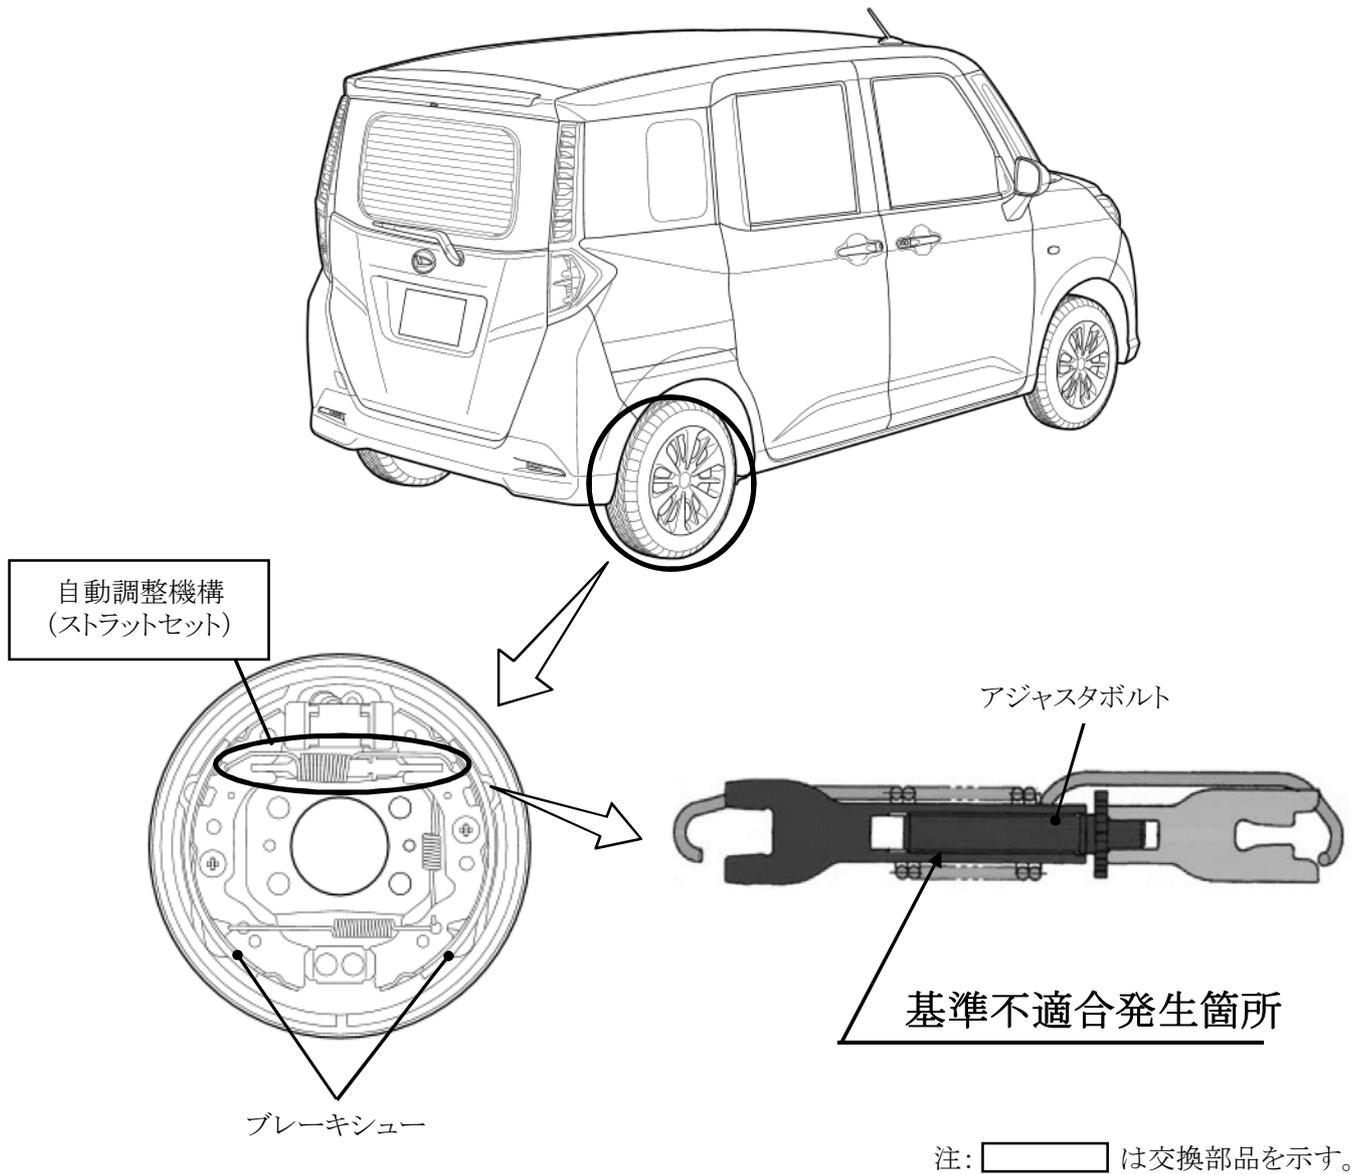
後輪ブレーキのシューとドラムの隙間を自動で調整する機構(ストラットセット)において、部品組立時のグリス塗布設備の管理が不適切なため、アジャスタボルトのネジ面のグリス塗布量が不足しているものがある。そのため、そのままの状態で使用を続けると、ネジ面が錆びて固着し、自動調整機構が作動しなくなるおそれがある。

全車両、アジャスタボルトを点検し、固着しているものは、ストラットセットを良品に交換する、固着していないものは、ネジ面を清掃し、グリスを塗布する。
