改善箇所説明図

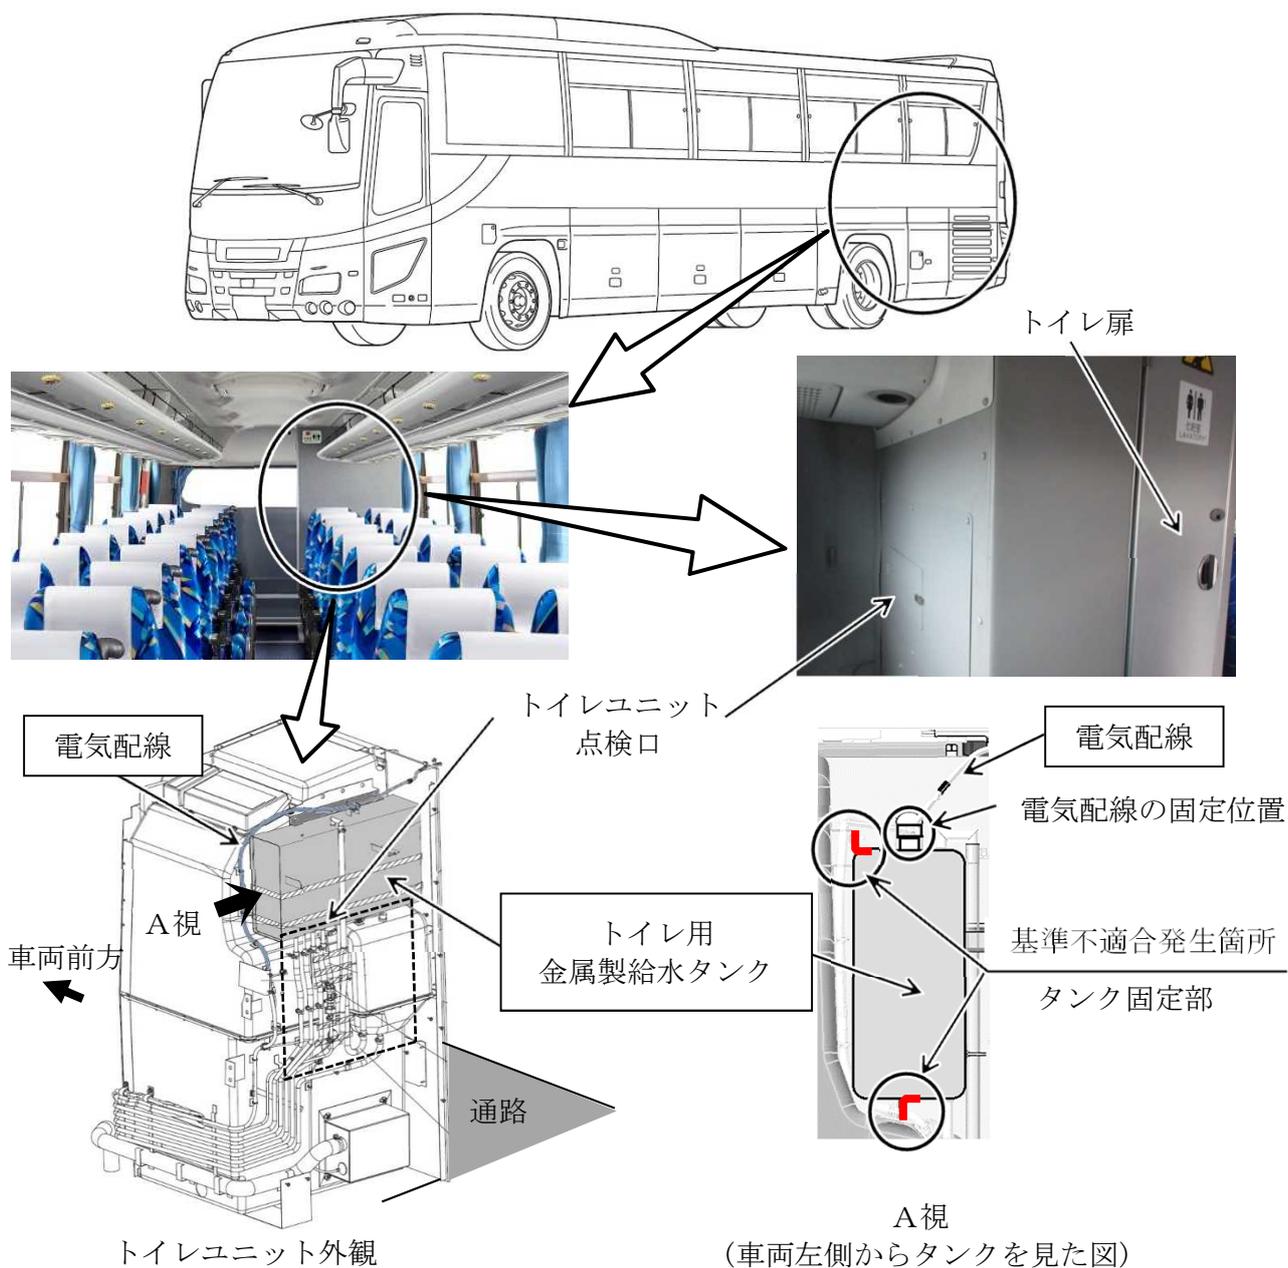
大型バスのトイレ用金属製給水タンクにおいて、タンク固定部の強度が不足しているため、固定部が損傷してタンクが脱落することがある。そのため、タンクに固定されているトイレ用電気配線が損傷して、火災に至るおそれがある。

- ①全車両、給水タンク固定部を点検し、暫定的にベルトで固定する。
なお、タンクが脱落している場合には新品タンクに交換する。
 - ②全車両、トイレ用電気配線の損傷有無を点検し、固定位置と配索を変更する。
なお、配線が損傷している場合には補修する。
- 給水タンクの改善措置が準備できた時点で、改善措置の方法を変更する。

識別：運転者席左側ドア開口部のシリアルナンバープレートの下側中央に、識別ペイント（黄色）を塗布する。
