改善箇所説明図

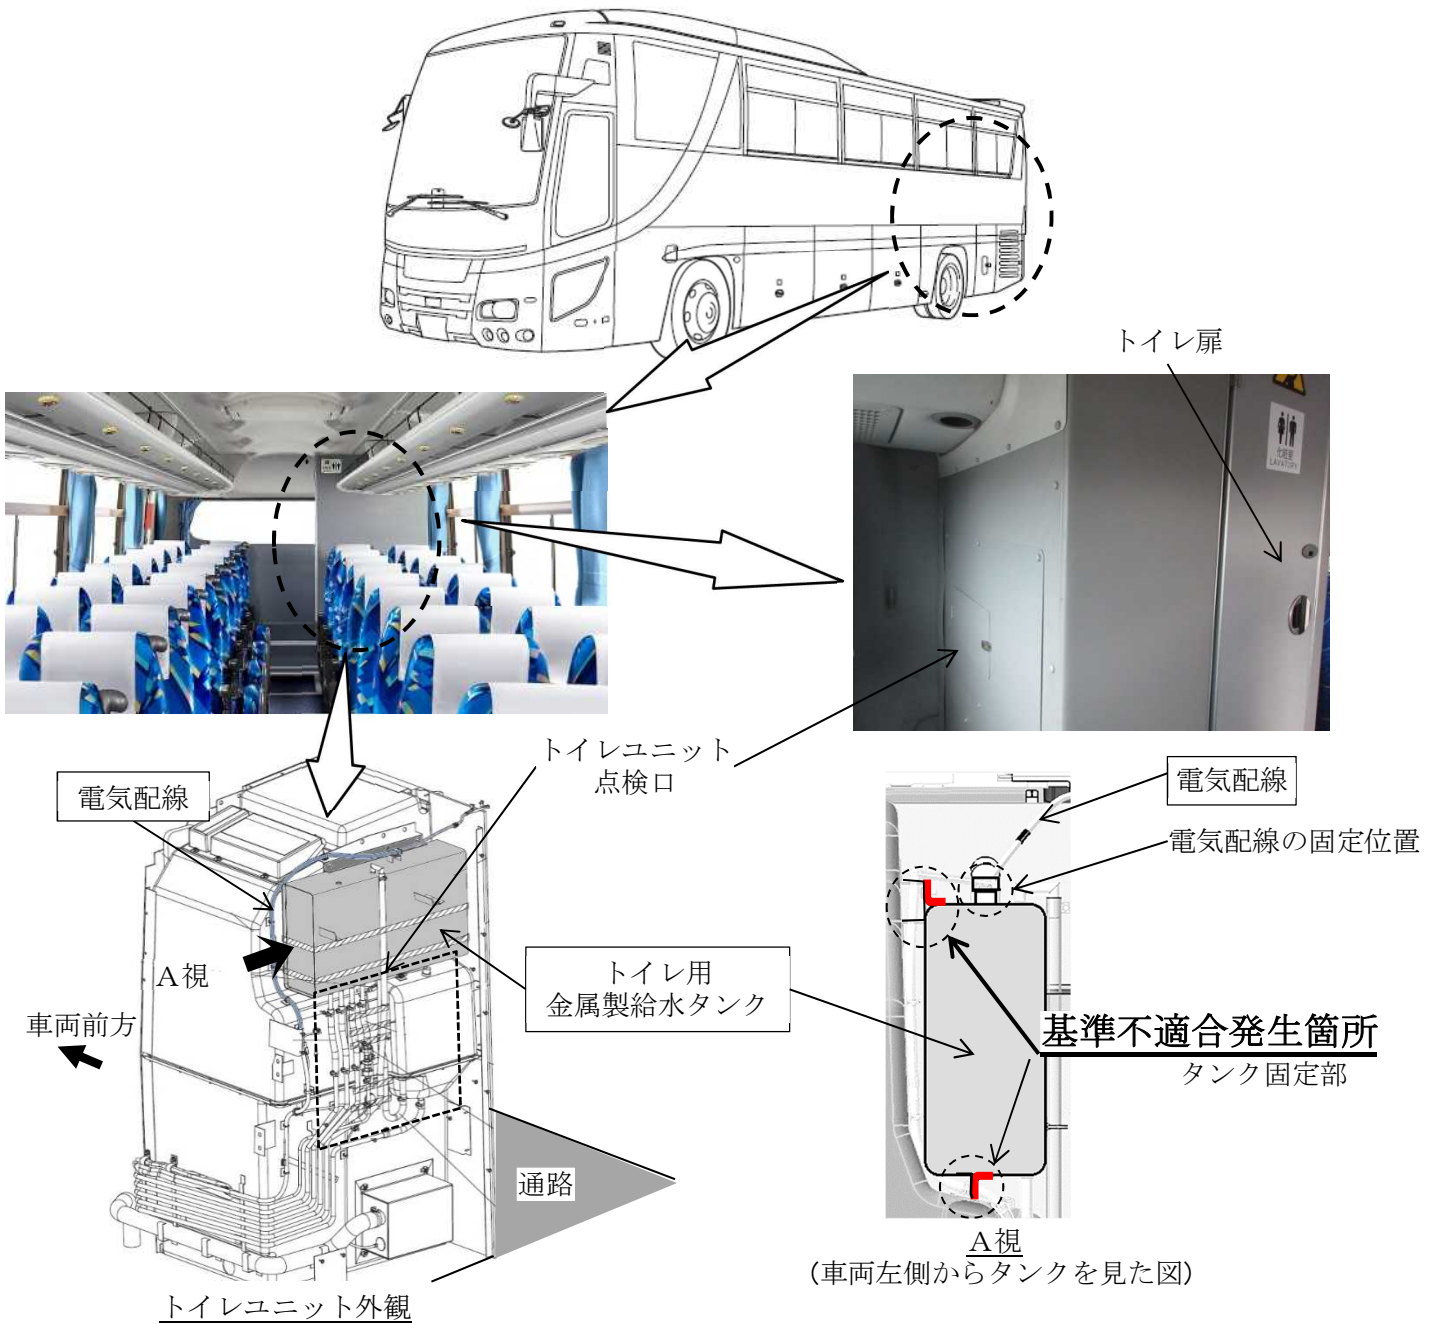
大型バスのトイレ用金属製給水タンクにおいて、タンク固定部の強度が不足しているため、固定部が損傷してタンクが脱落することがある。そのため、タンクに固定されているトイレ用電気配線が損傷して、火災に至るおそれがある。

給水タンクの改善措置準備に時間を要することから、以下の措置を行う。

- ①全車両、給水タンク固定部を点検し、暫定的にベルトで固定する。
なお、タンクが脱落している場合には新品タンクに交換する。
- ②全車両、トイレ用電気配線の損傷有無を点検し、固定位置と配索を変更する。
なお、配線が損傷している場合には補修する。

給水タンクの改善措置が準備できた時点で、改善措置の方法を変更する。
