改善箇所説明図

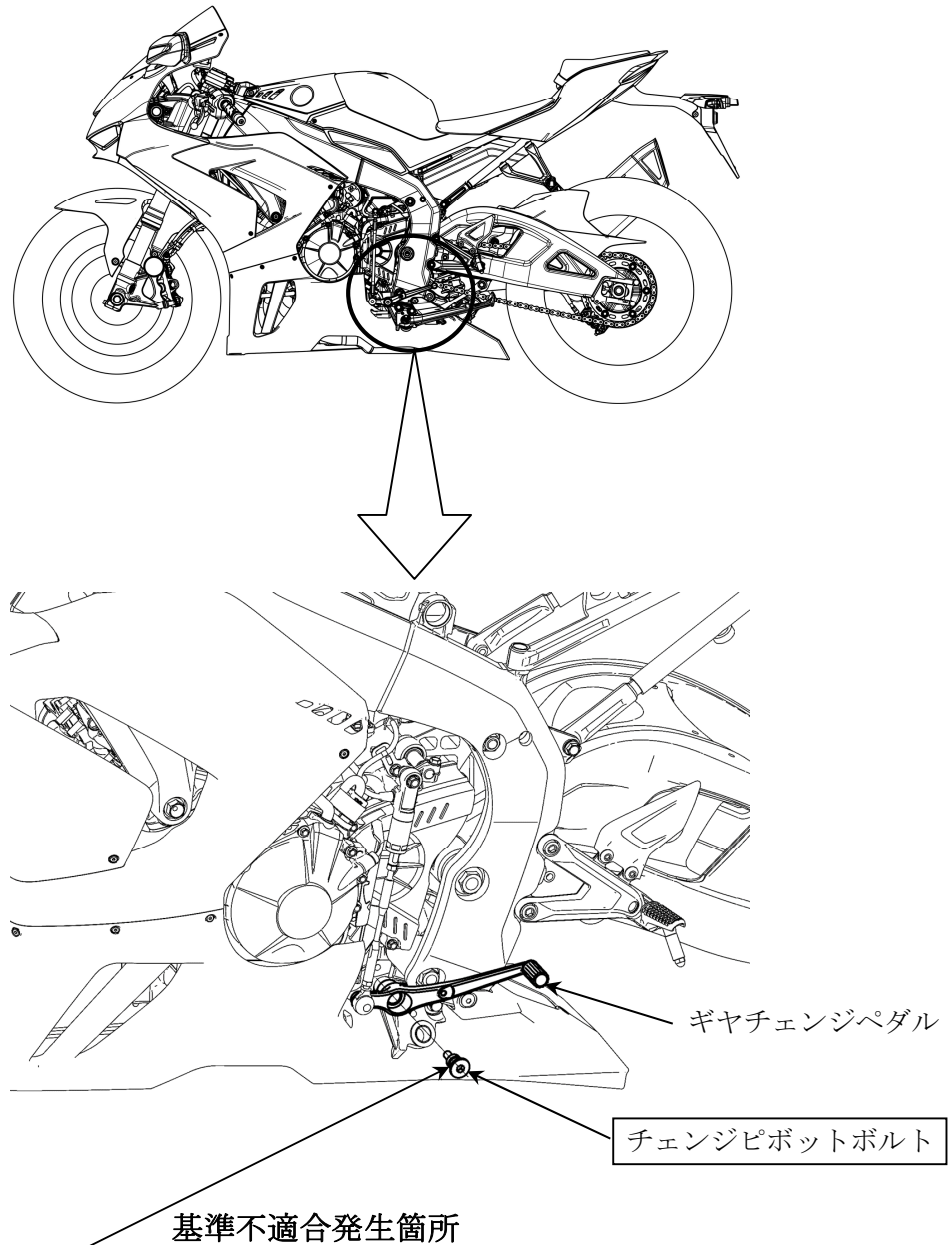
基準不適合発生箇所

ギヤチェンジペダルにおいて、当該ペダルを車体へ取り付けるチェンジピボットボルトの取付方法が不適切なため、強いシフトアップの変速操作をすると、当該ボルトが緩むことがある。そのため、そのまま使用を続けると、ボルトが折損し、ギヤチェンジペダルが外れ、変速できなくなるおそれがある。

改善の内容

全車両、チェンジピボットボルトを新品に交換し、ねじ部に緩み防止剤を塗布して規定トルクで締め付ける。
