改善箇所説明図

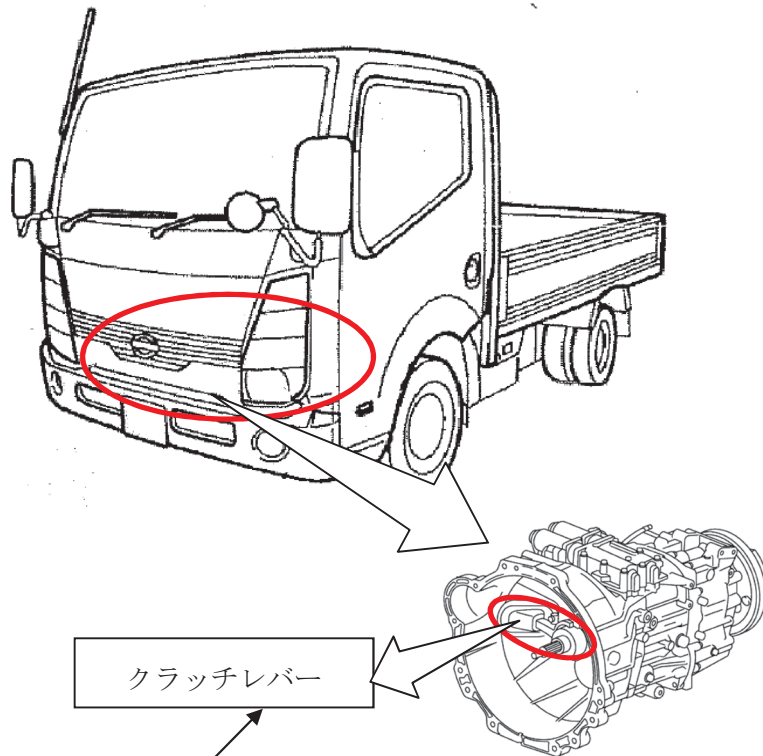
基準不適合発生箇所

自動 6 速マニュアルモードトランスミッション(6AMT)搭載車において、冠水路等を走行し、トランスミッション下部の水抜き穴から水が浸入した場合、クラッチレバーの支点部の表面処理が不適切だったため、支点部が錆びるものがある。

そのため、クラッチレバーの摺動不良により変速遅れが発生し、そのままの状態で使用を続けると錆びが進行し、最悪の場合、クラッチレバーが動かなくなるため、警告灯が点灯及び警告音が鳴動するとともに、保護制御によりギヤが固定されて変速できなくなり、停車後に発進できなくなるおそれがある。

全車両、クラッチレバーを新品に変えるとともに支点部にグリスを塗布し、更に 3 年毎に案内のうえ、グリスの再塗布を行う。

なお、交換部品が準備できるまでは、暫定対応として、支点部の錆を落としたうえでグリス塗布のみを行い、交換部品の準備ができ次第改めて案内をする。
