改善箇所説明図

スペアタイヤ取付装置

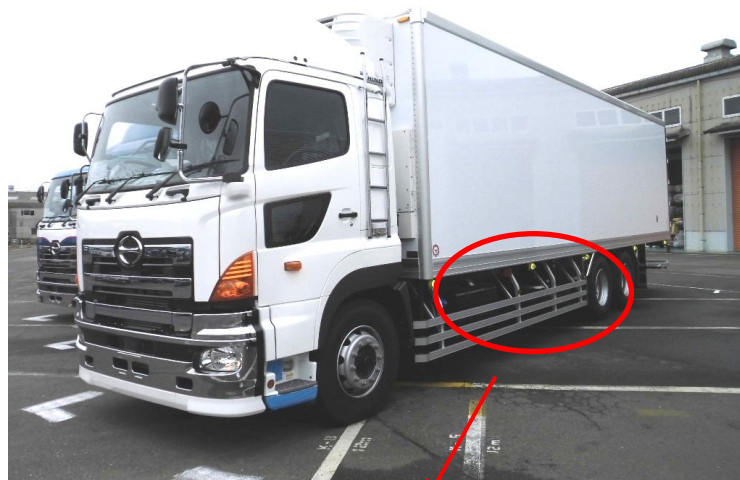
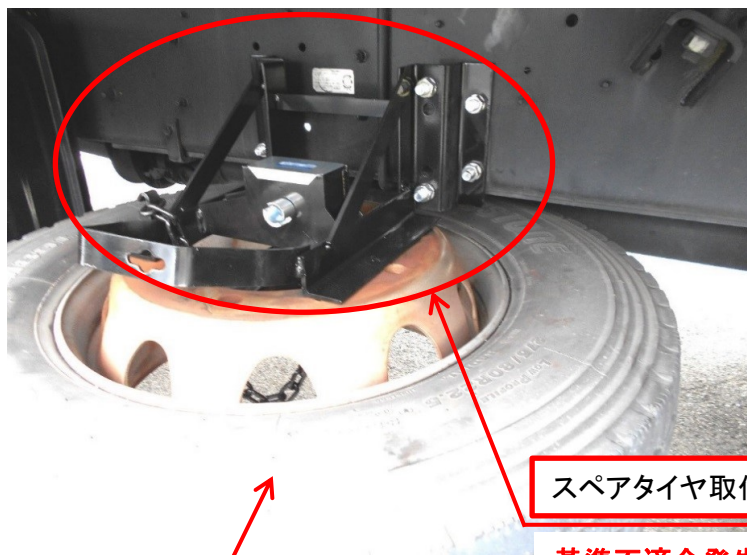
基準不適合発生箇所

冷蔵冷凍車のホイールベース間に取付けたスペアタイヤ取付装置において、強度設計が不適切なため、当該取付装置の強度が不足しているものがある。そのため、走行時の振動等により当該取付装置に亀裂が生じ、最悪の場合、破断してスペアタイヤ取付装置及びスペアタイヤが脱落し、他の交通の妨げとなるおそれがある。

対象車両のスペアタイヤ取付装置を点検し、亀裂があるものは暫定対策として現行品のスペアタイヤ取付装置に交換する。なお恒久対策が決定次第、速やかに恒久対策を実施する。
