# 改善箇所説明図

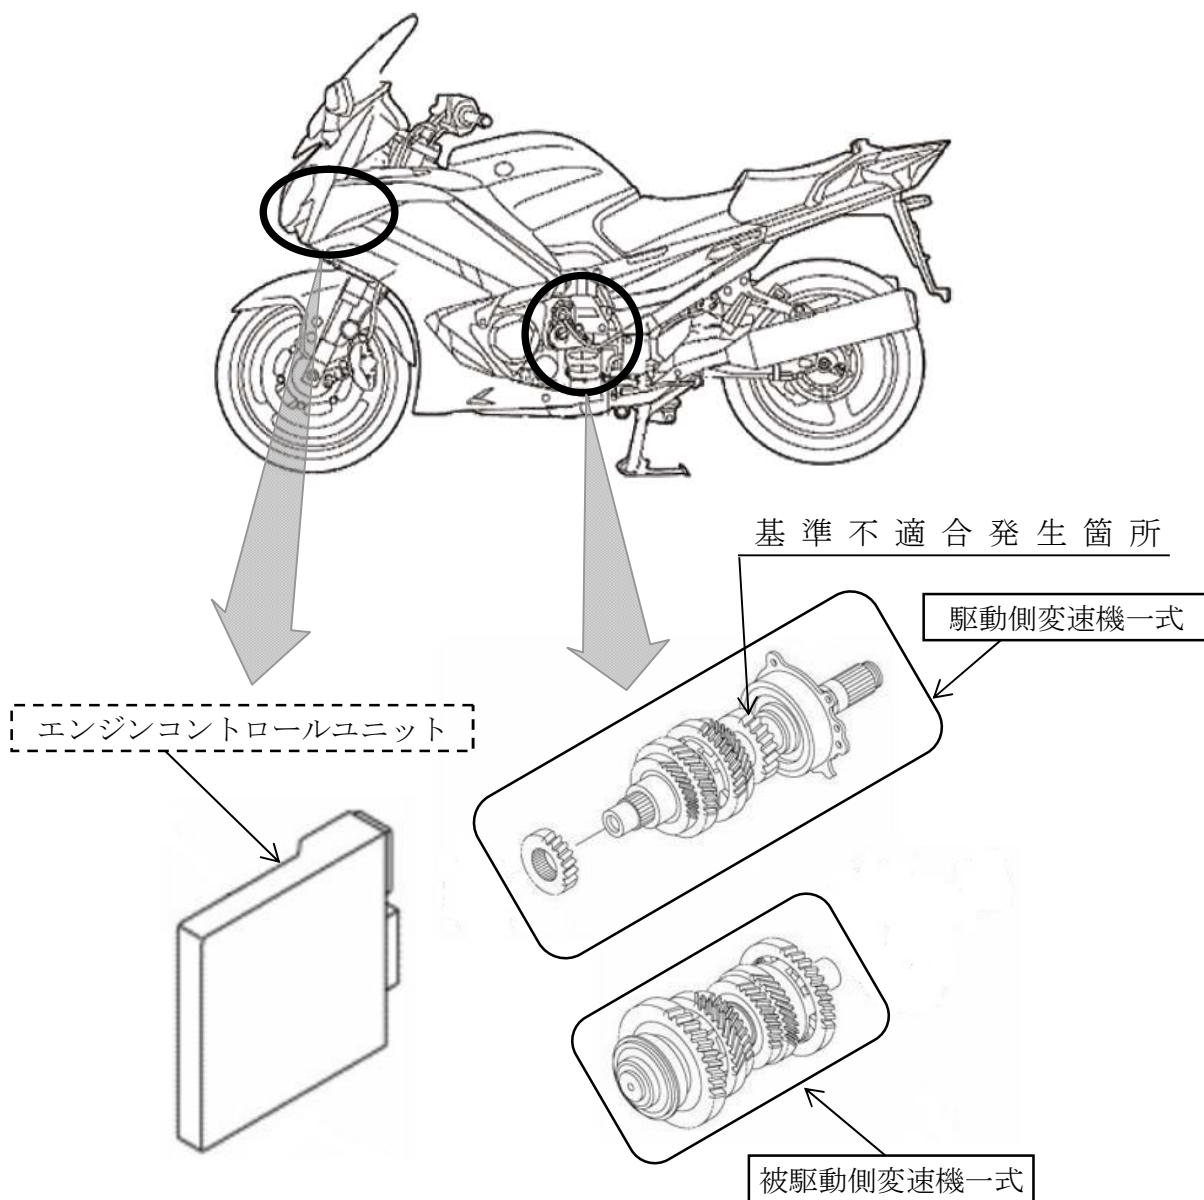
変速機において、1速から2速への変速時の評価が不十分なため、駆動側2速ギヤの強度が不足しているものがある。そのため、1速から2速への変速時にギヤが2速に入らずニュートラルになった時に、スロットルを開けるとエンジンが空ぶかし状態となり、クラッチを切らずに2速に入れ直すと、駆動側2速ギヤに過大な力がかかり、当該ギヤに亀裂が生じて、最悪の場合、当該ギヤが破損して走行できなくなるおそれがある。

改善の内容：全車両、駆動側変速機一式を対策品に交換し、被駆動側変速機一式を新品に交換する。また、エンジンコントロールユニットのプログラムを対策プログラムに書き換える。

識別：リコール番号入りの識別ステッカーを車台番号打刻位置付近に貼付する。
