改善箇所説明図

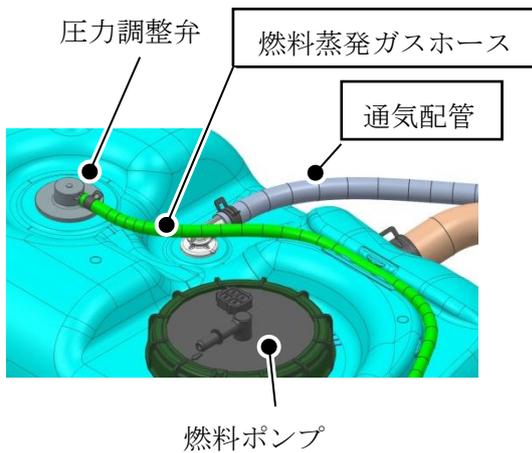
改善前

樹脂製燃料タンクにおいて、燃料蒸発ガスホースの材料及び圧力調整弁の表面粗さが不適切なため、圧力調整弁が固着するものがある。そのため、そのまま使用を続けると、燃料タンクが負圧になり変形することで、燃料レベルゲージが傾き、燃料計が実際の燃料残量より多く指示するため、燃料残量警告灯が点灯することなく予期せぬ燃料切れとなり、エンストするおそれがある。

全車両、燃料蒸発ガスホースと通気配管を対策品に交換する。
