# 改善箇所説明図

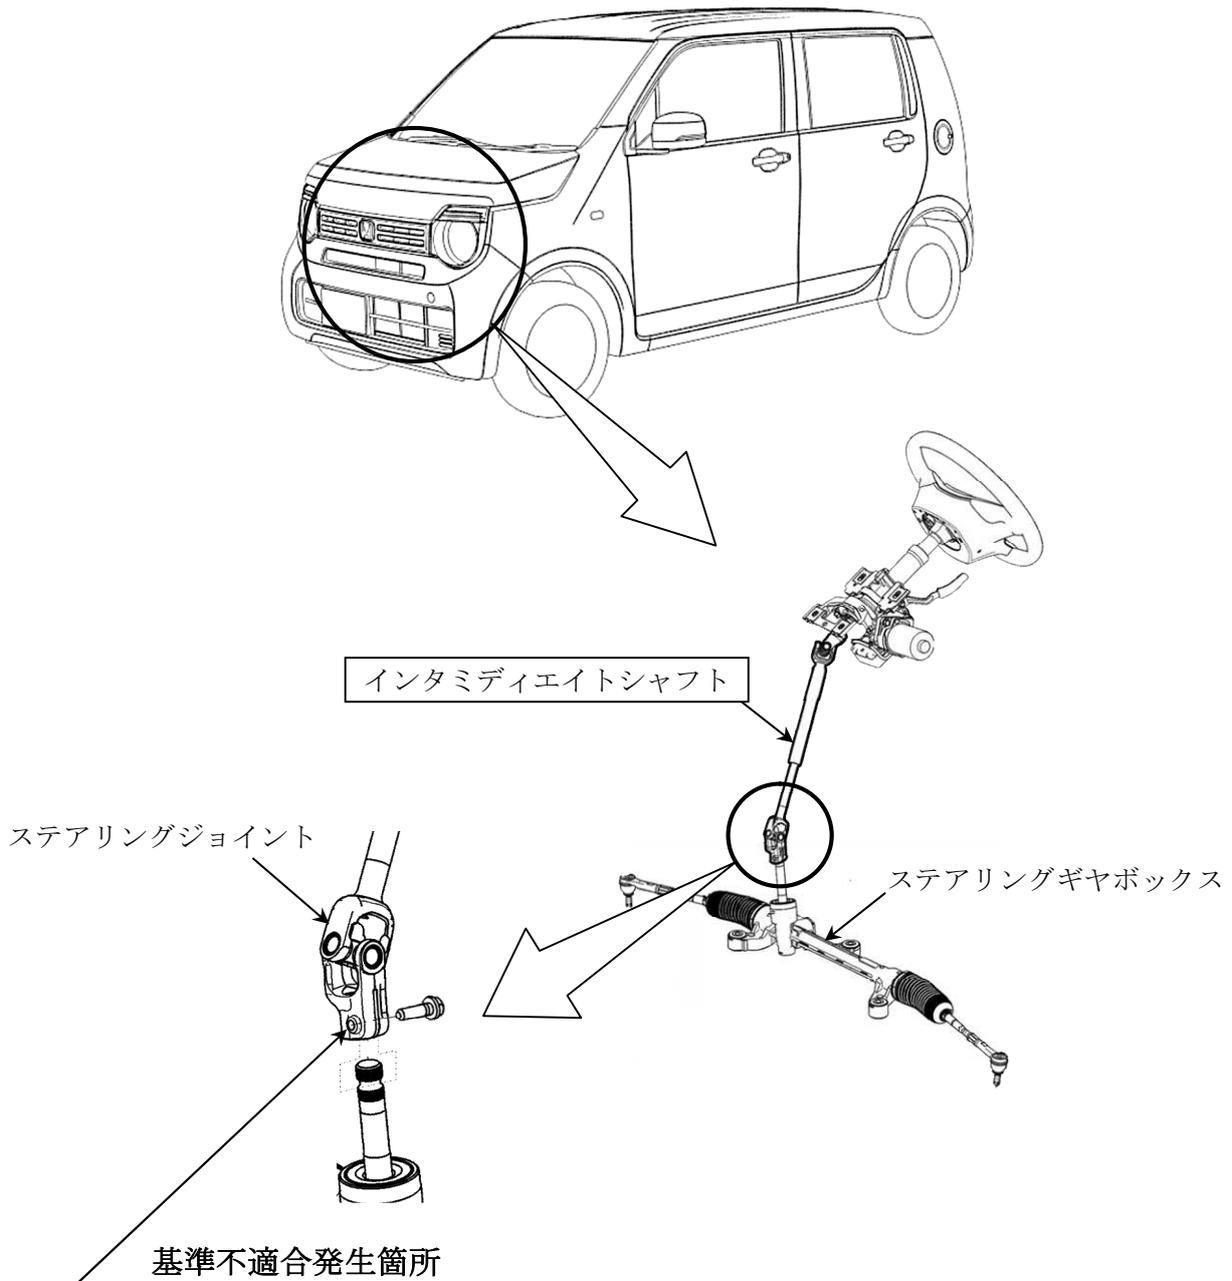
かじ取り装置において、インタミディエイトシャフトとステアリングギヤボックスを連結しているステアリングジョイントの組付け作業指示が不適切なため、正規の位置に取り付けられていないものがある。そのため、そのままの状態で使用を続けるとステアリングギヤボックスからステアリングジョイントが抜けて、かじ取り操作ができなくなるおそれがある。

全車両、ステアリングジョイントの取付け位置を点検し、正規位置に取り付けられていないものは、インタミディエイトシャフトを新品と交換する。

注：  は交換部品を示す。

識別：運転者席側ドア下側ヒンジ上側ボルト頭部に黄色ペイントを塗布する。
