改善箇所説明図

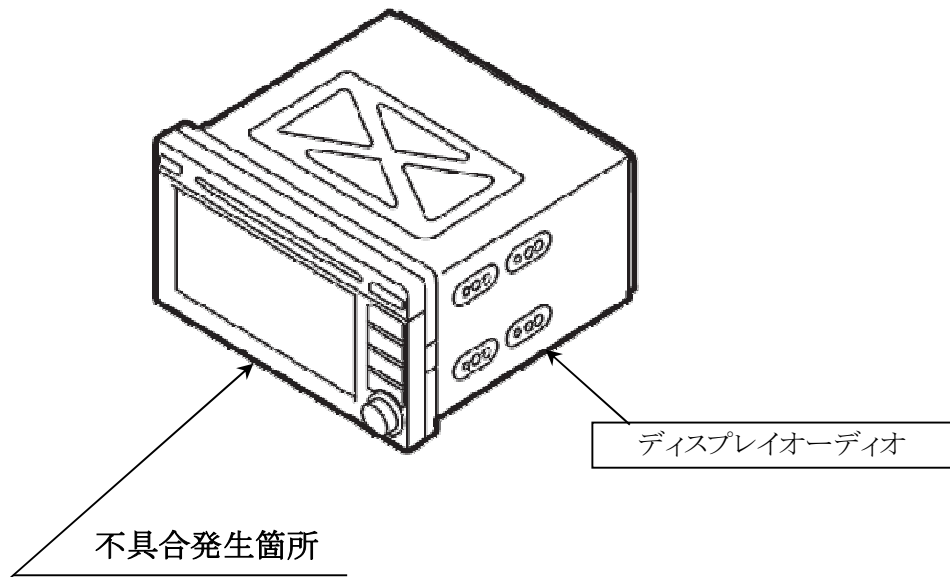
後付け用品として販売したディスプレイオーディオの通信制御プログラムが不適切なため、車両の各種ユニットを制御するコントロールモジュールの通信プログラムを停止させることがある。そのため、コントロールモジュールと各種ユニット間の通信ができなくなり、エンジンを停止した際、テールゲートが解錠できなくなる。その後、始動時に各種警告灯が点灯し、前照灯が点灯しないおそれがある。

対象の製品が装着されている車両について、対策品のディスプレイオーディオに交換する。

識別：対策品のモデル名は、WX-211Cである。
