改善箇所説明図①

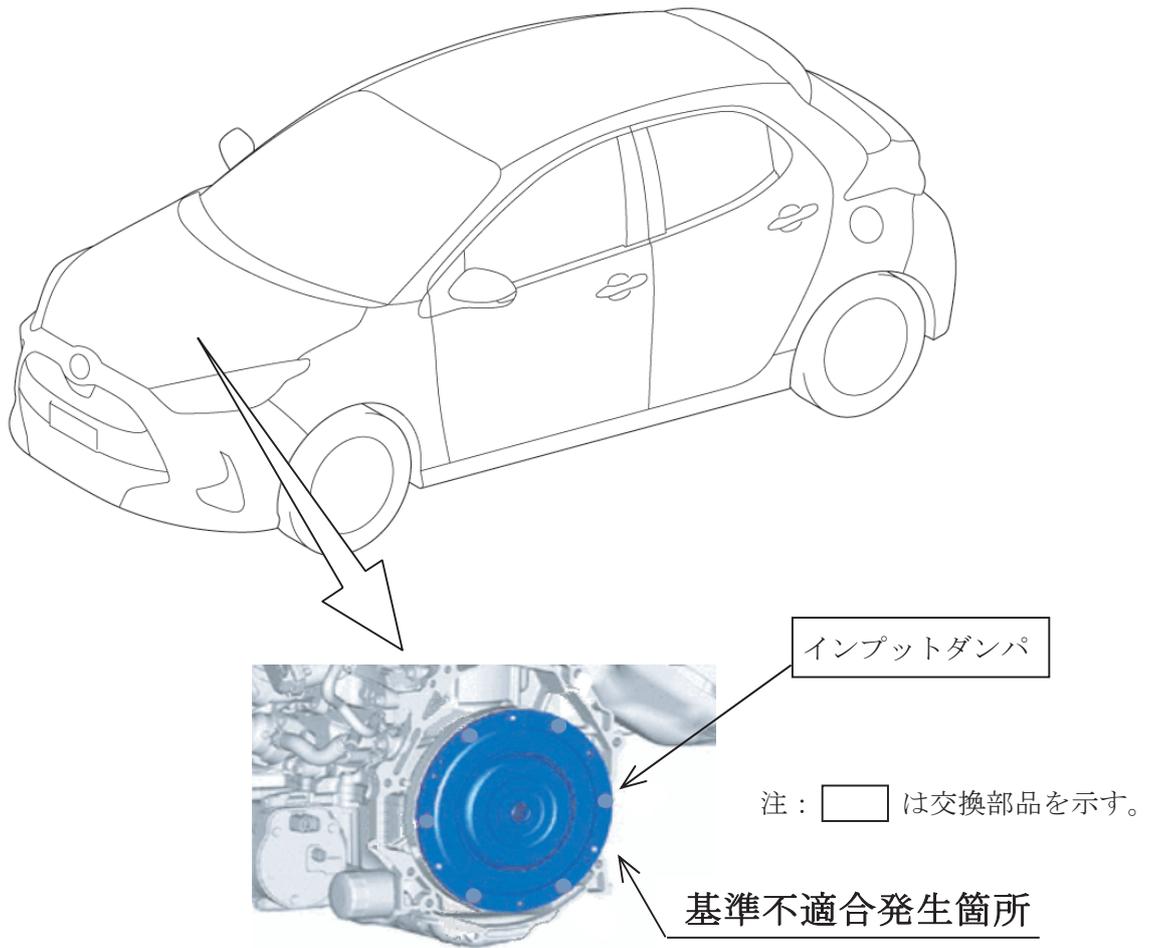
ハイブリッドトランスアクスルのインプットダンパにおいて、防錆油の塗布が不適切なため、ダンパの動力伝達部に付着することがある。そのため、急加速の際、当該ダンパに異常な滑りが生じて警告灯が点灯し、最悪の場合、ハイブリッドシステムが停止するおそれがある。

全車両、インプットダンパを良品と交換する。
