改善箇所説明図

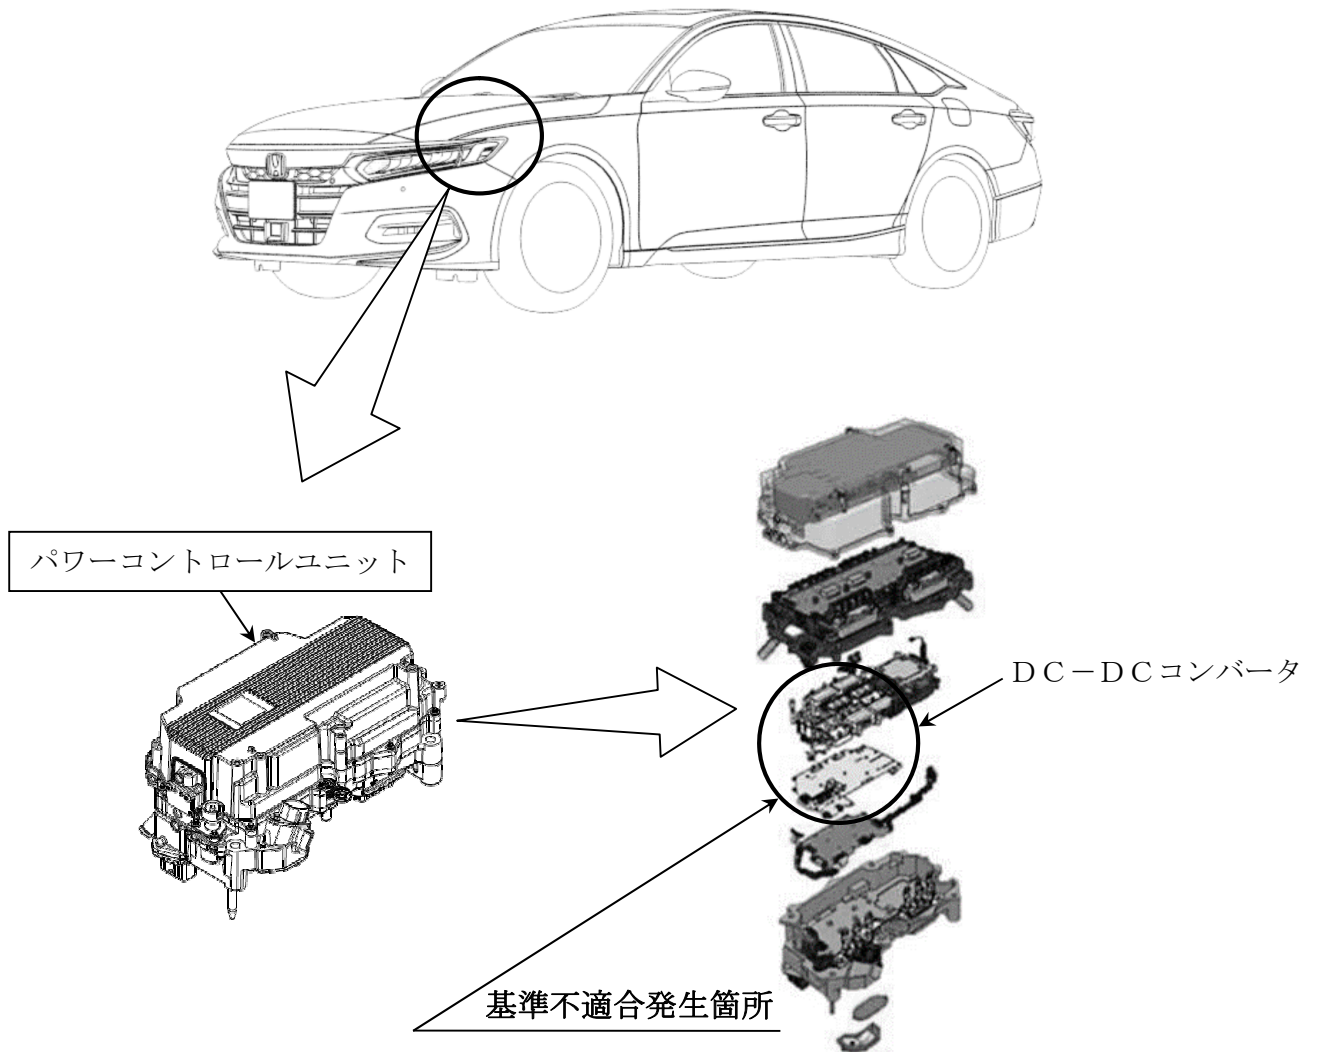
パワーコントロールユニットの電圧変換装置（DC-DCコンバータ）において、バッテリーへの供給電圧を制御する回路上の素子の製造管理が不適切なため、冷間始動後にフェールセーフモードへ移行して、バッテリーへの給電を停止することがある。そのため、バッテリーが充電不足となり、警告灯、警告表示が点灯し、走行不能となるおそれがある。

全車両、パワーコントロールユニット内の給電制御プログラムを対策プログラムに書き換える。

識別：運転者席側ドア上側ヒンジ上側ボルト頭部に黄色ペイントを塗布する。
