改善箇所説明図

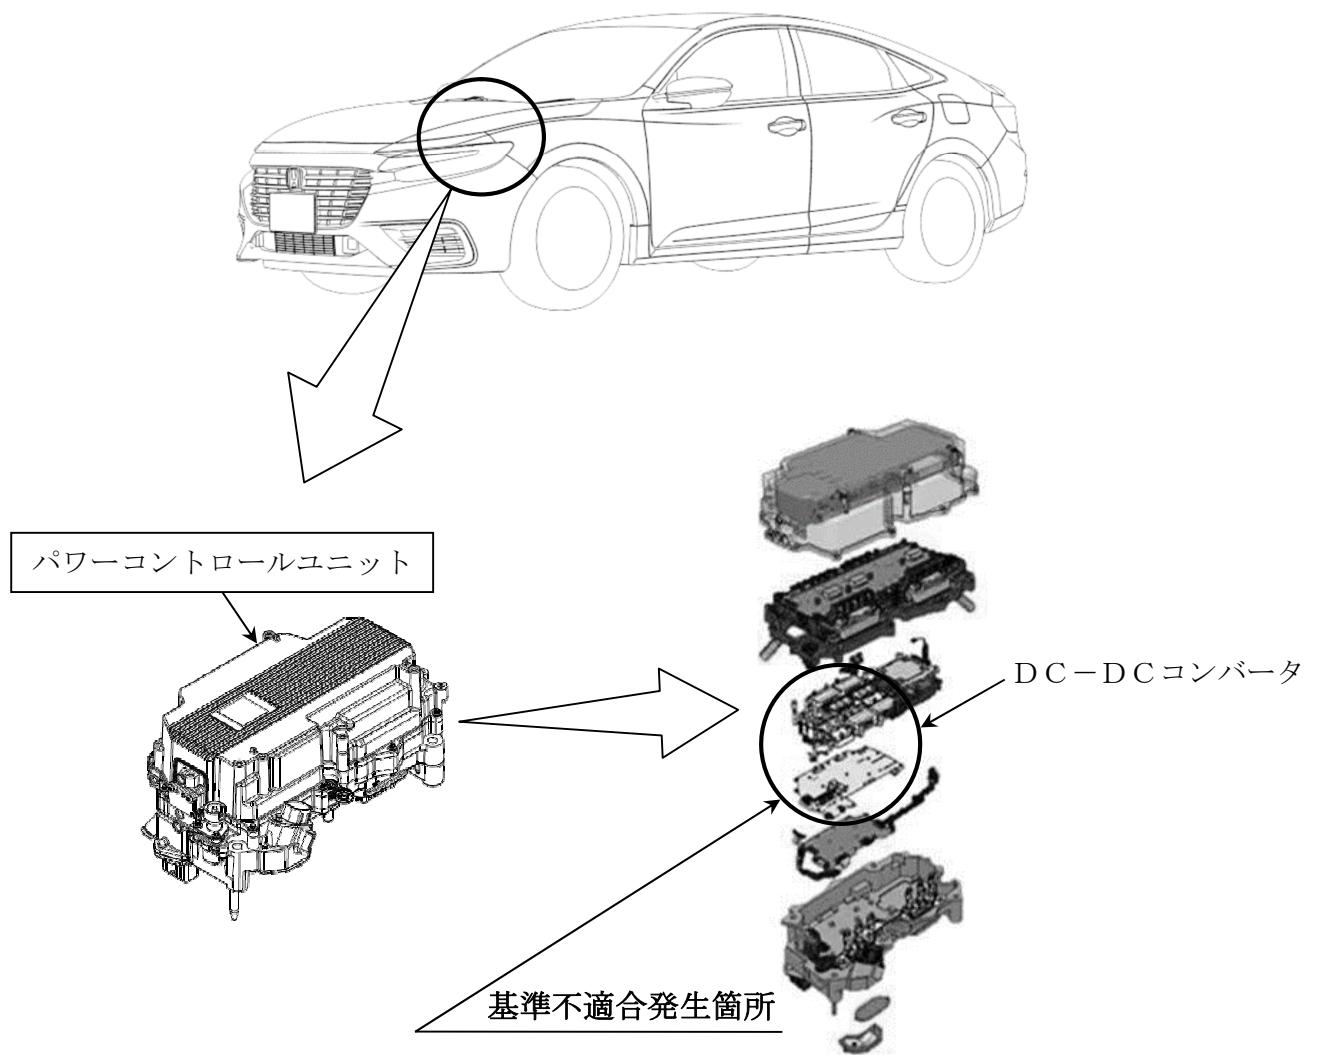
パワーコントロールユニットの電圧変換装置（DC-D Cコンバータ）において、バッテリへの供給電圧を制御する回路上の素子の製造管理が不適切なため、冷間始動後にフェールセーフモードへ移行して、バッテリへの給電を停止することがある。そのため、バッテリが充電不足となり、警告灯、警告表示が点灯し、走行不能となるおそれがある。

注：[] は書き換え部品を示す。

全車両、パワーコントロールユニット内の給電制御プログラムを対策プログラムに書き換える。

識別：運転者席側ドア上側ヒンジ上側ボルト頭部に黄色ペイントを塗布する。
