# 改善箇所説明図

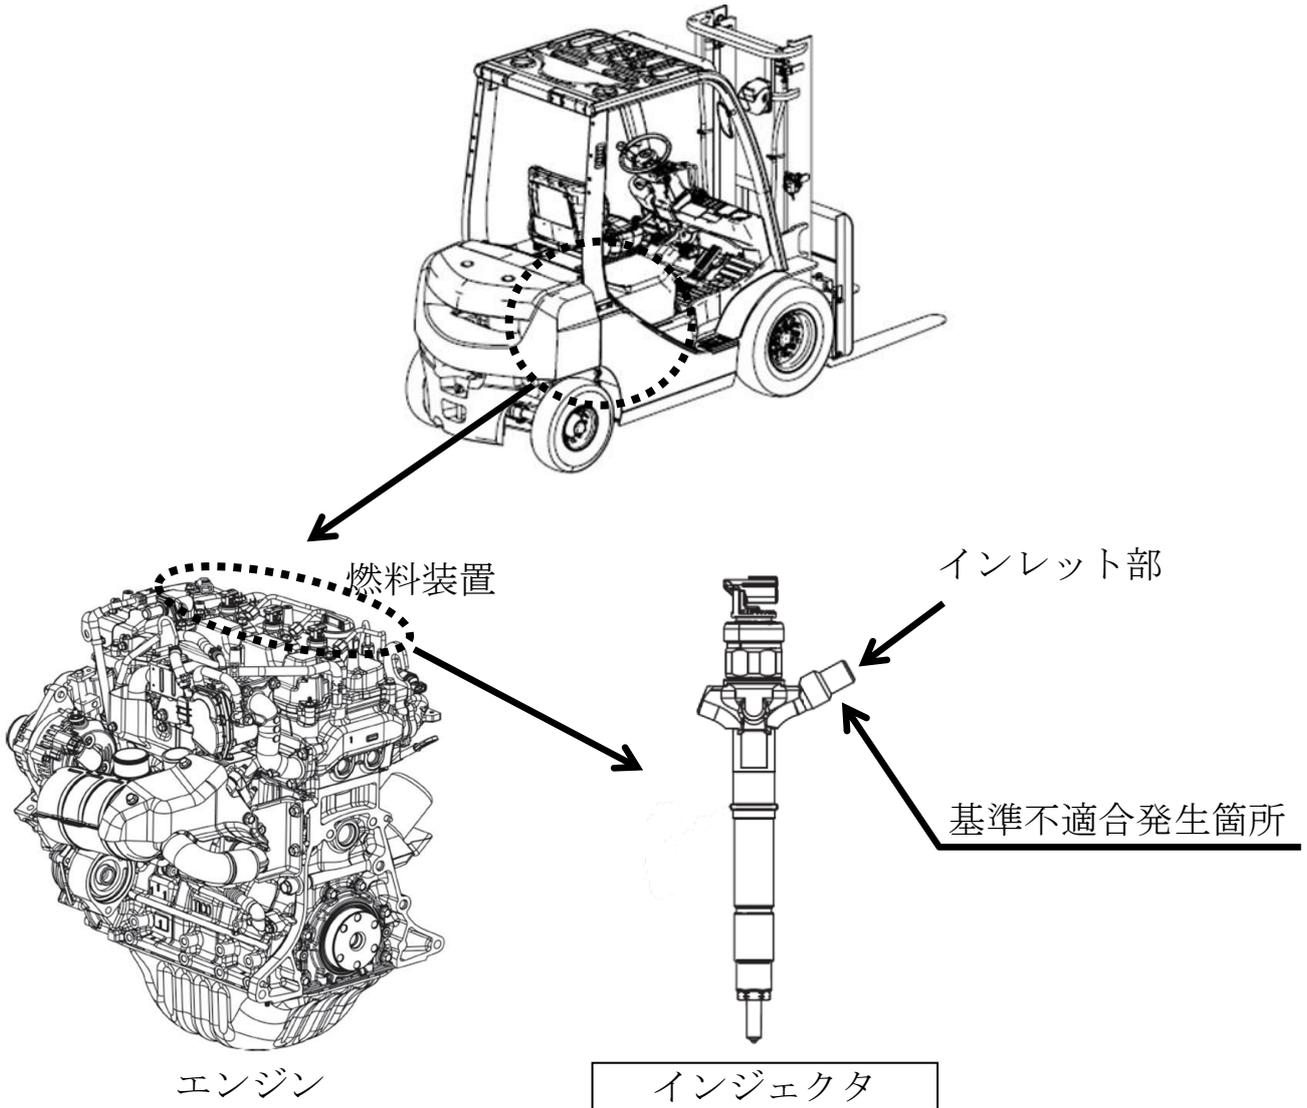
注：  は交換部品を示す。

エンジン式フォークリフト及びショベルローダの燃料装置において、インジェクタ本体成型時の条件管理が不適切なため、強度が不足しているものがある。そのため、コモンレール圧力の繰り返しによりインジェクタのインレット部に亀裂が発生し、燃料漏れに至るおそれがある。

全車両、インジェクタを良品に交換する。
