改善箇所説明図

「ニイガタNR83ロータリ除雪車」

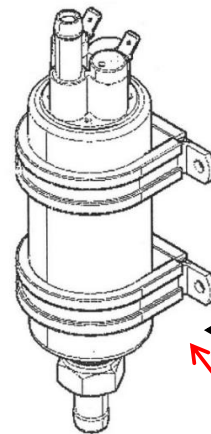
燃料ポンプ外観図

不具合発生箇所

ロータリ除雪自動車の燃料ポンプにおいて、ポンプ内部の永久磁石の選定が不適切なため、低温時に減磁が発生し、モータが高回転・高電流となりモーターブラシが異常摩耗するものがある。そのため、接点不良が生じ、燃料ポンプが作動不良となり、最悪の場合、走行中にエンジンが停止し、再始動できなくなるおそれがある。

全車両、燃料ポンプを対策品に交換する。
