改善箇所説明図

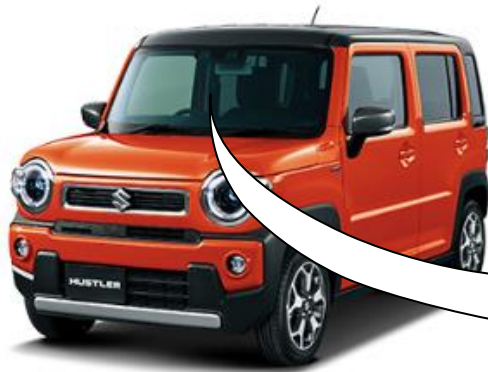
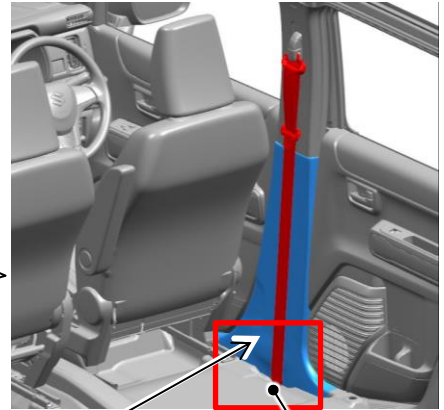
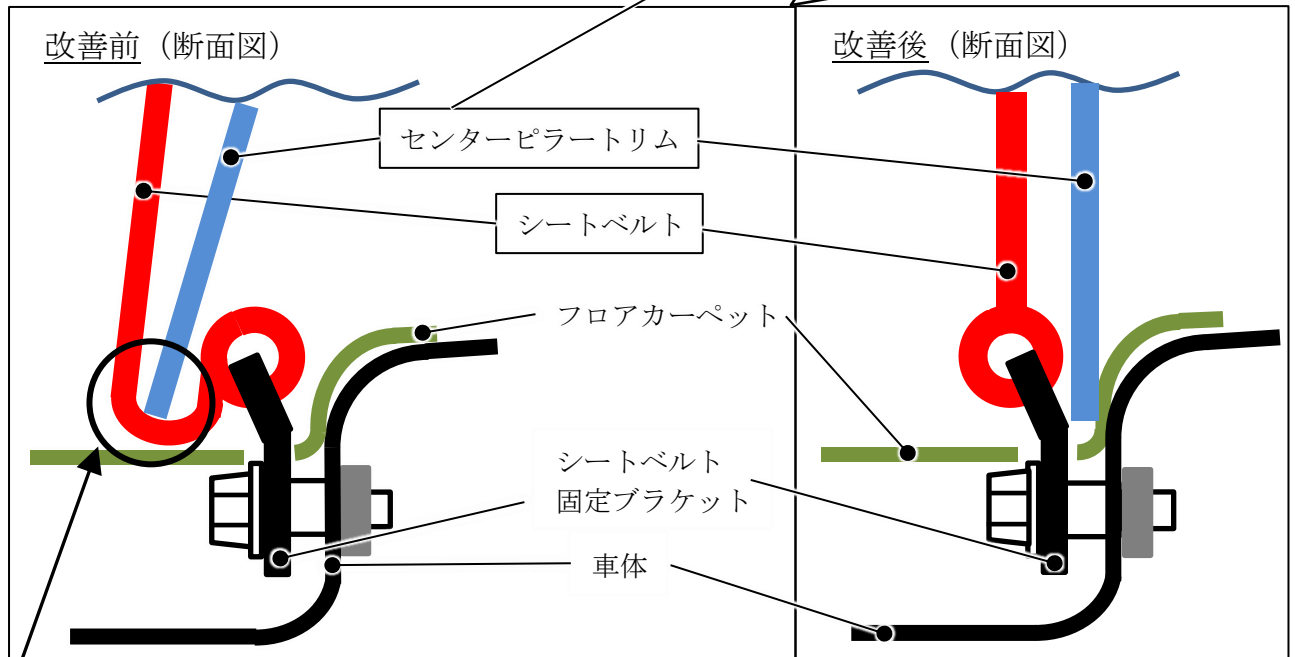
基準不適合発生箇所

シートベルト
固定ブラケット

フロントシートベルトにおいて、組立指示が不適切なため内装部品のセンターピラートリムに挟まれ、当該シートベルトがたるんで組み付けられているものがある。そのため、衝突時にベルトのたるみ分が引き出されることで、乗員拘束が遅れて怪我の程度が大きくなるおそれがある。

全車両、フロントシートベルトを点検し、たるんで組み付けられているものは正規の位置に修正する。

識別： IDプレートに白色のシールを貼付する。
