改善箇所説明図

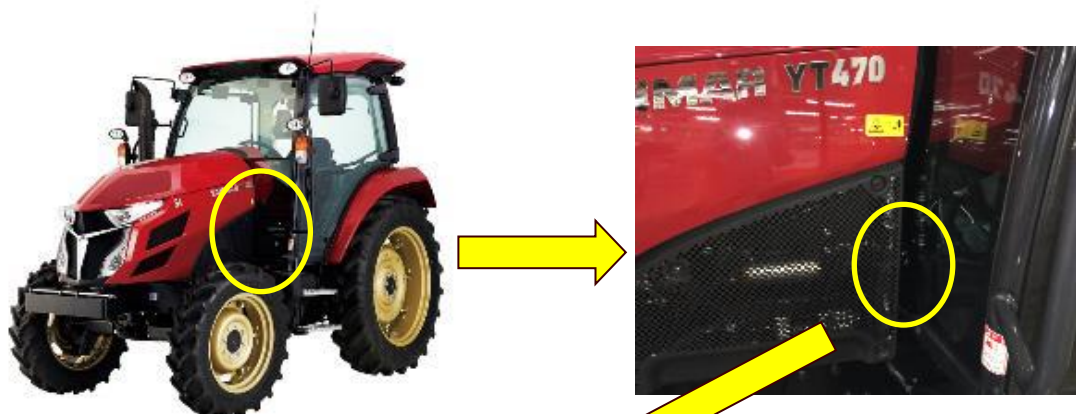
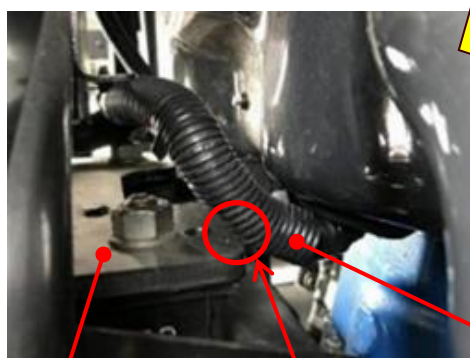
不具合発生箇所

農耕用トラクタのエンジンハーネスにおいて、配策指示が不適切なため、当該ハーネスとエンジンマウントブラケットが干渉しているものがある。そのため、そのままの状態で使用を続けると、振動等によりハーネス内の電線を保護するコルゲートチューブのすり割りが開き、電線の被膜がエンジンマウントブラケットと接触し、最悪の場合、配線が損傷しエンジンが停止や前照灯が不点灯等に至るおそれがある。

全車両、エンジンハーネスの当該箇所に保護チューブを追加する。なお、ハーネス内の電線の被膜が損傷している場合は、新品に交換する。
