改善箇所説明図

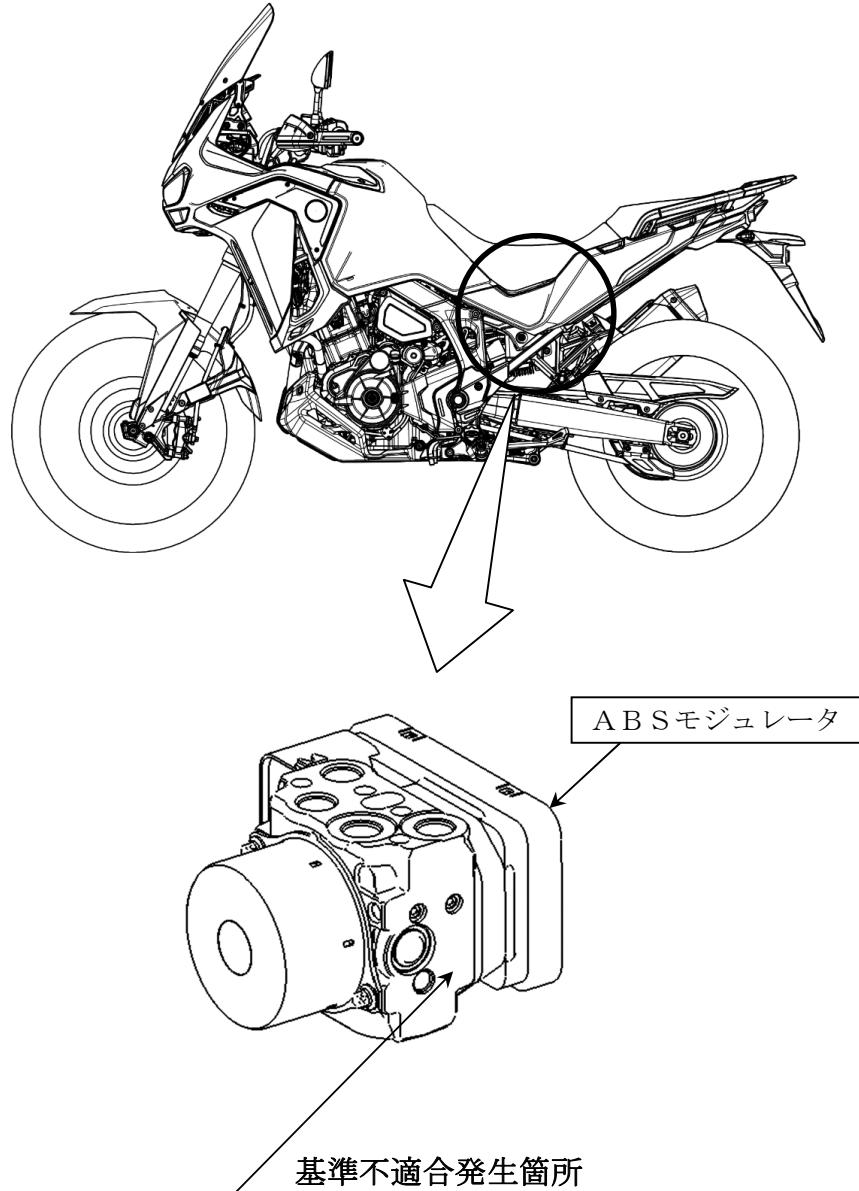
ABS（アンチロックブレーキシステム）モジュールにおいて、グリス塗布設備の管理が不適切なため、リザーバピストンのOリングへ過剰なグリス量が塗布されたものがある。そのため、ブレーキ操作の繰り返しによりアウトバルブへ移動したグリスに異物が付着し、逆止弁へ噛み込むと、制動停止距離が伸びるおそれがある。

全車両、ABSモジュールの製造番号を点検し、該当するものは良品に交換する。

注： は点検結果により交換する部品を示す。

識別：車台番号打刻部付近に赤色の識別ラベルを貼付する。
