改善箇所説明図

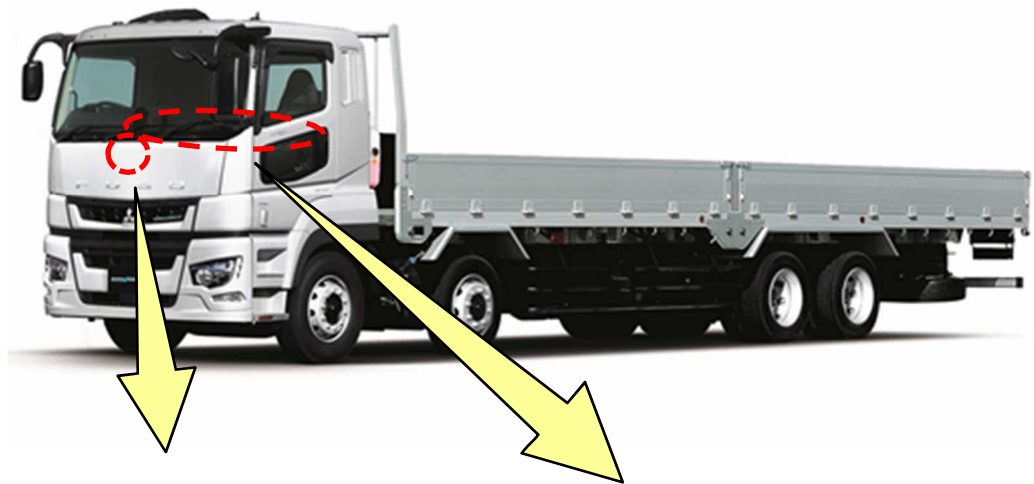
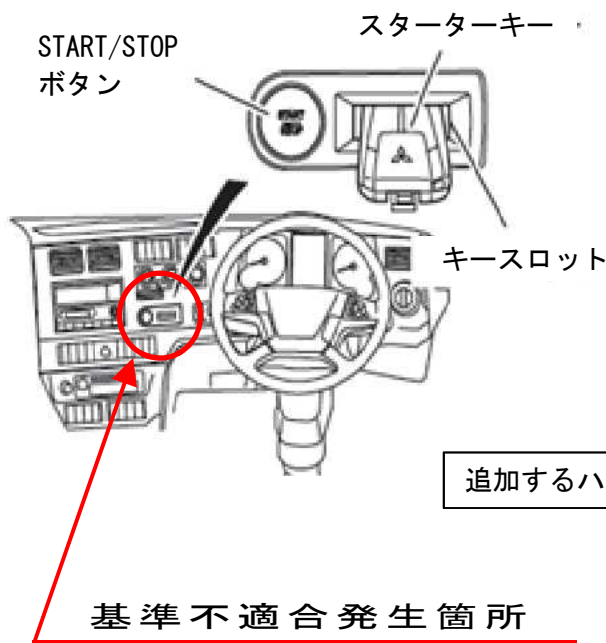
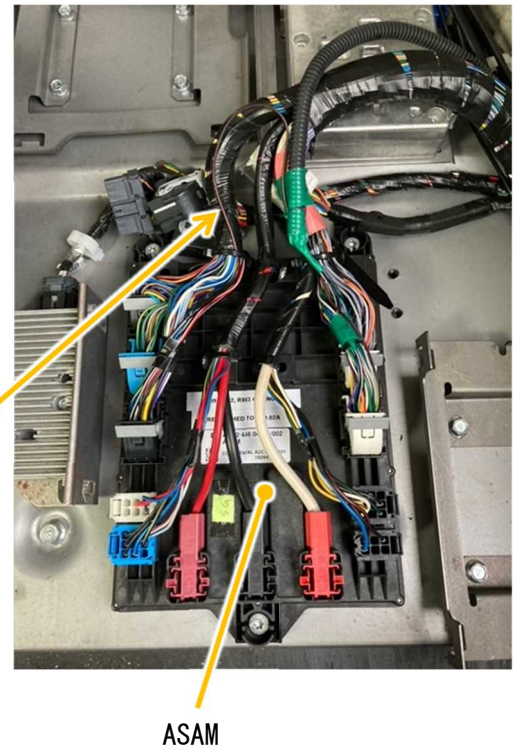
機械式自動変速機の大型トラックにおいて、イグニッションスイッチが不適切なため、イグニッション OFF 信号が発信される場合がある。そのため、突然エンジンが停止し、ライトスイッチをオート位置で使用していた場合は前照灯が消灯する等の不具合が生じるおそれがある。

原因の究明に時間を要するため、全車両、暫定措置として座席後ろの配線にハーネスを追加すると共に、スターターキーの確実な挿入についての注意事項をユーザに周知する。

なお、対策が決定次第、恒久対策を実施する。
