## 改善箇所説明図

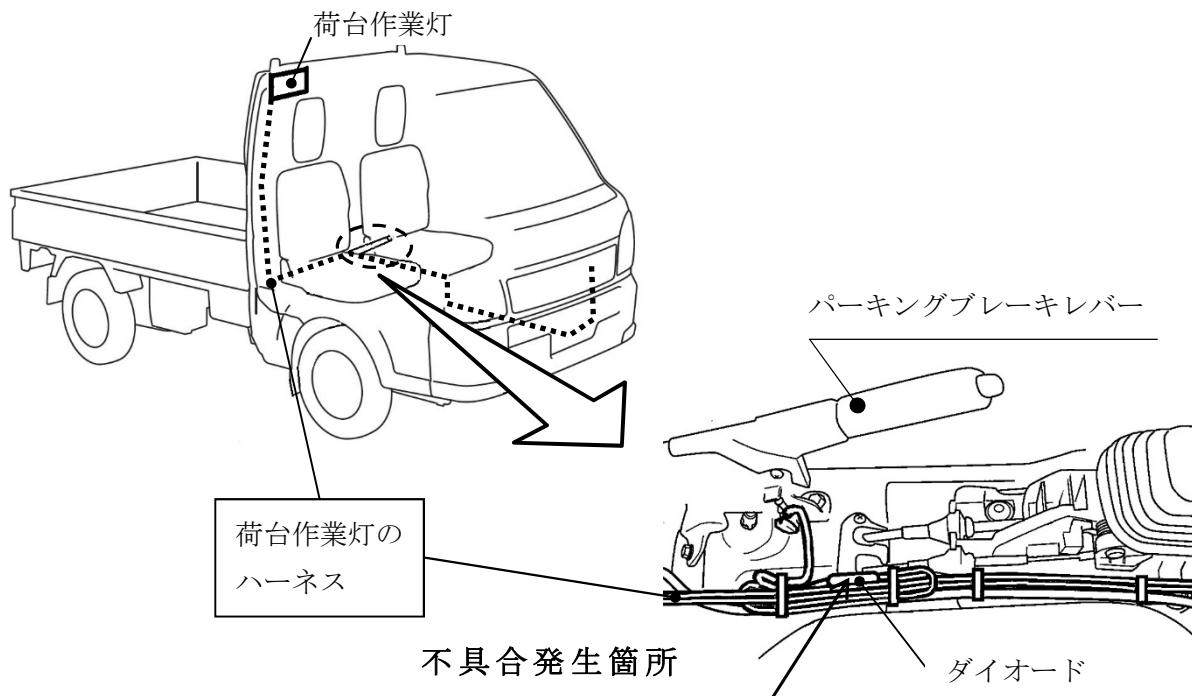
後付け用品として販売した荷台作業灯のハーネスにおいて、製造管理が不適切なためハーネス内のダイオードが逆向きに接続されたものがある。そのため当該ハーネスを車両に取付け、パーキングブレーキレバーを作動させた際にメーターパネル内のブレーキ警告灯が点灯しない。

後付け用品の荷台作業灯のハーネスを良品に交換する。

注：  は交換する部品を示す。
