改善箇所説明図

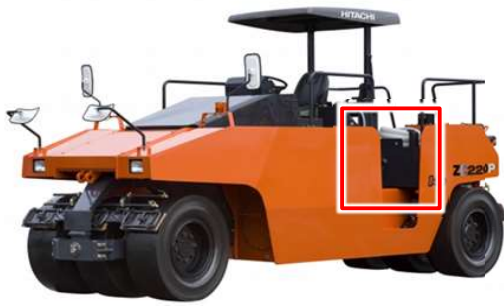
キャップ取付方法ステッカー
基準不適合発生箇所

タイヤローラにおいて、燃料の給油後に燃料タンクキャップが正しく取り付けられていない場合、燃料タンクの給油口から燃料タンク内に水が浸入することがある。そのため、ウォータセパレータの水抜きメンテナンスを実施する前に水溜容量を超えて原動機内部に水が浸入し、燃料装置が発錆することで噴霧不良となり、最悪の場合、走行中にエンジンが停止し、再始動できなくなるおそれがある。

燃料タンクキャップ

ウォータセパレータ

水抜き励行ステッカー

燃料タンクキャップとウォータセパレータを対策品に交換し、燃料タンクの水抜き用ドレンプラグにドレンコックを追加する。

また、燃料タンクキャップの取り付け方法を説明するステッカーを給油口下部に貼り付けるとともに、ウォータセパレータの水抜きを日常点検、燃料タンクの水抜きを「50時間毎」とし、整備表ステッカーおよび水抜き励行ステッカーの貼り替えと取扱説明書の交換を行う。

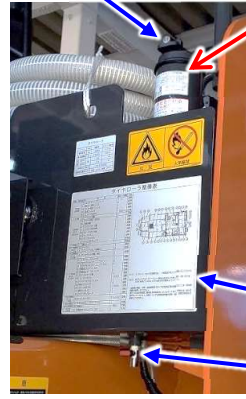
パッキンでシール

燃料タンクキャップ

対策前

対策後

Oリングでシール
