改善箇所説明図

基準不適合発生不箇所

リアエンド内部、及びリアエンド下部パネル内側 合計 3 か所

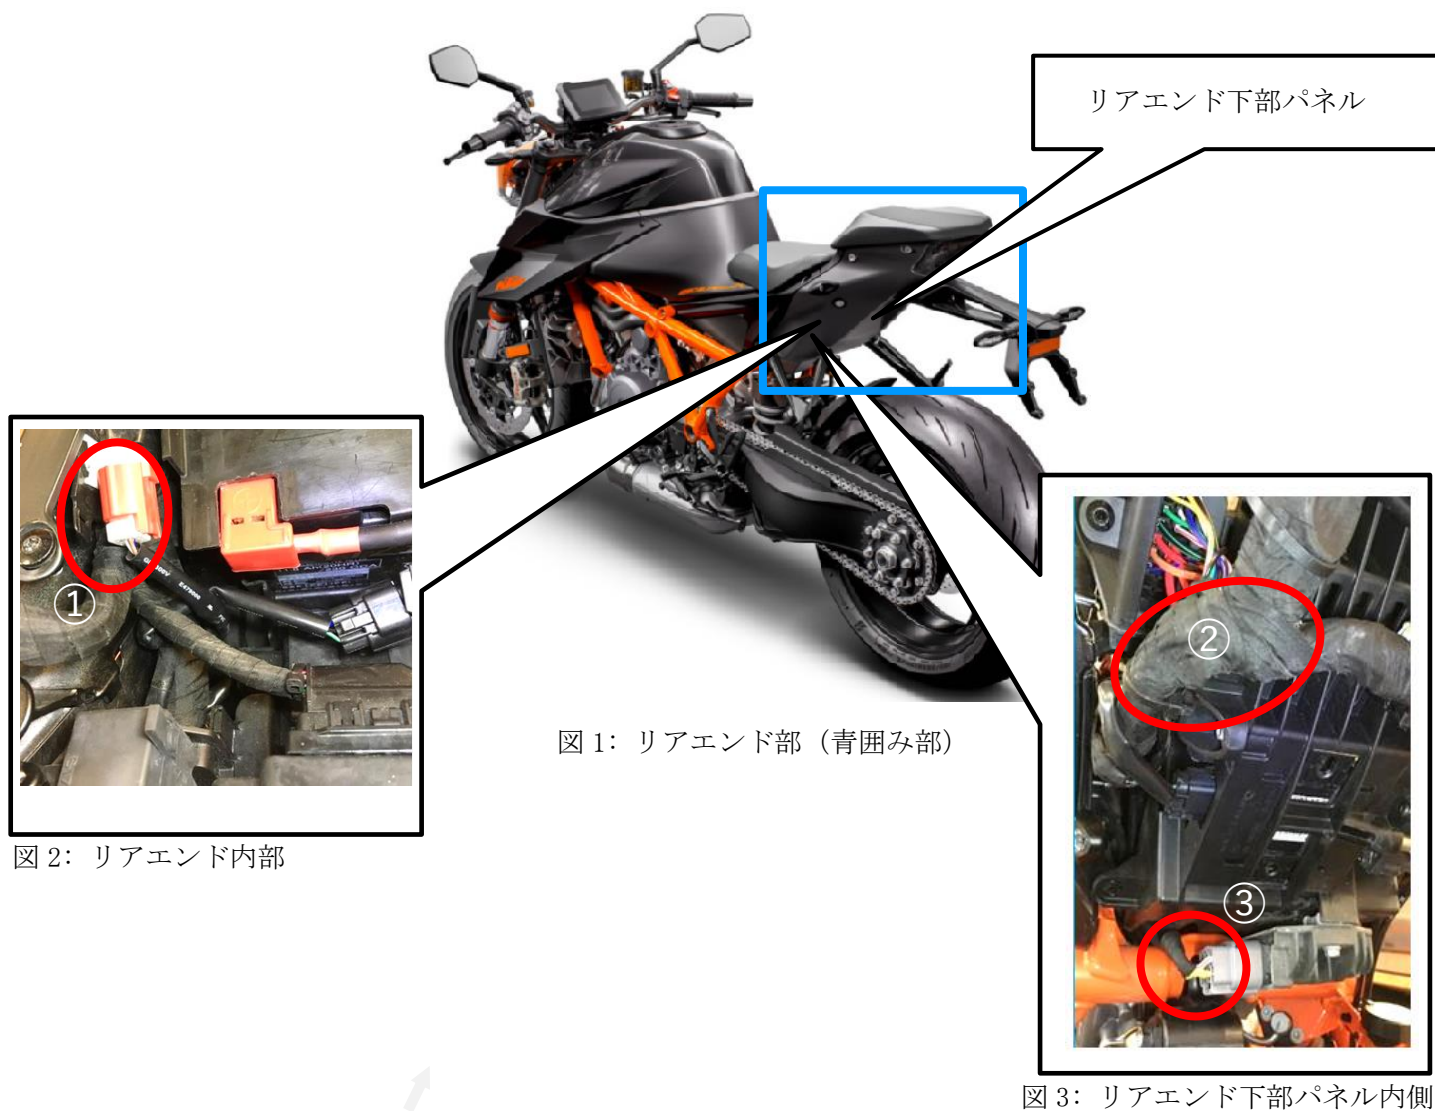
(図2の①、図3の②及び③の赤丸囲み部)

リアエンド下部パネルにおいて、形状が不適切なため、走行振動によりメインワイヤーハーネスが当該パネルに接触することがある。そのため、当該ハーネスの被膜が破れ、ハーネス内の配線が短絡し、最悪の場合、走行中にエンジンが停止し再始動できなくなる、または火災に至るおそれがある。

全車両、メインワイヤーハーネスの配索を修正し、リアエンド下部パネルに対策加工を行う。なお、メインワイヤーハーネスの損傷状況を点検し、必要に応じて修正を行う。
