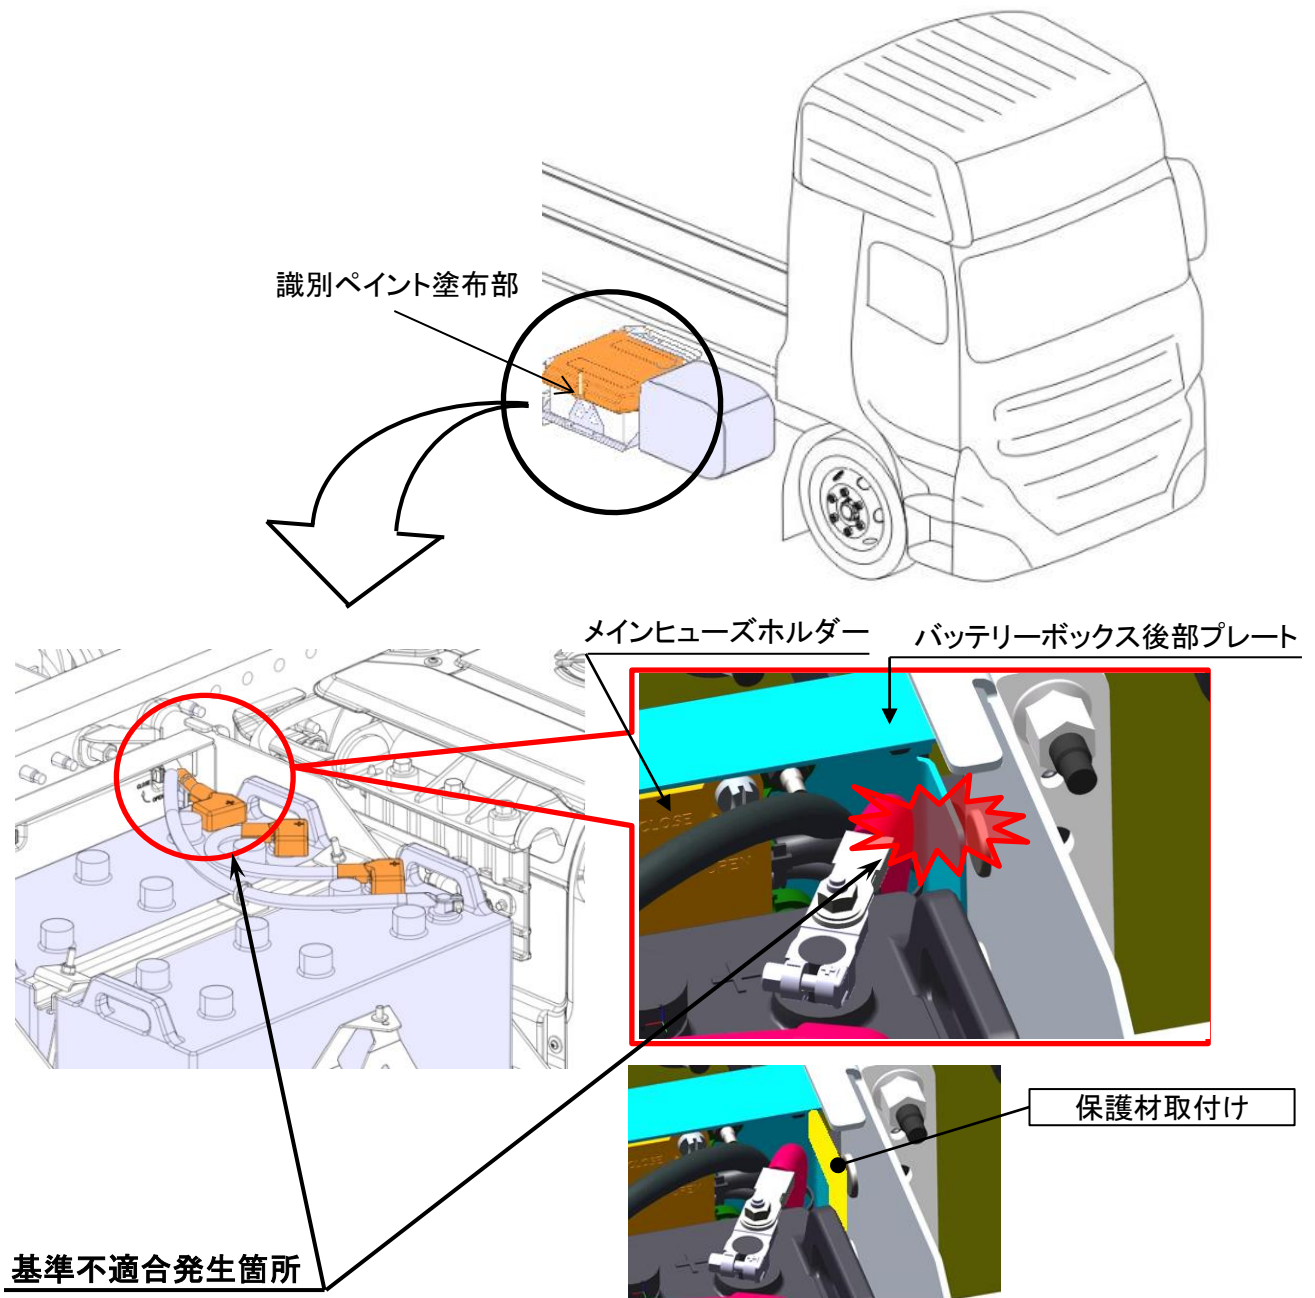
改善箇所説明図①

大型トラックにおいて、バッテリー固定プレートの形状が不適切なため、バッテリー端子に電源ケーブルを取り付けた際、電源ケーブルが固定プレートの端部と干渉するものがある。そのため、そのままの状態で使用を続けると、電源ケーブルの被覆が損傷して短絡し、最悪の場合、走行中にエンジンが停止し、再始動できなくなるおそれがある。

全車両、バッテリー固定用プレートの端部に保護材を取付ける。併せて、電源ケーブルを点検し、損傷がある場合は保護材の取付けまたは新品に交換する。

識別: 作業完了車には、バッテリーカバー固定ナットの表面に赤色ペイント塗布する。

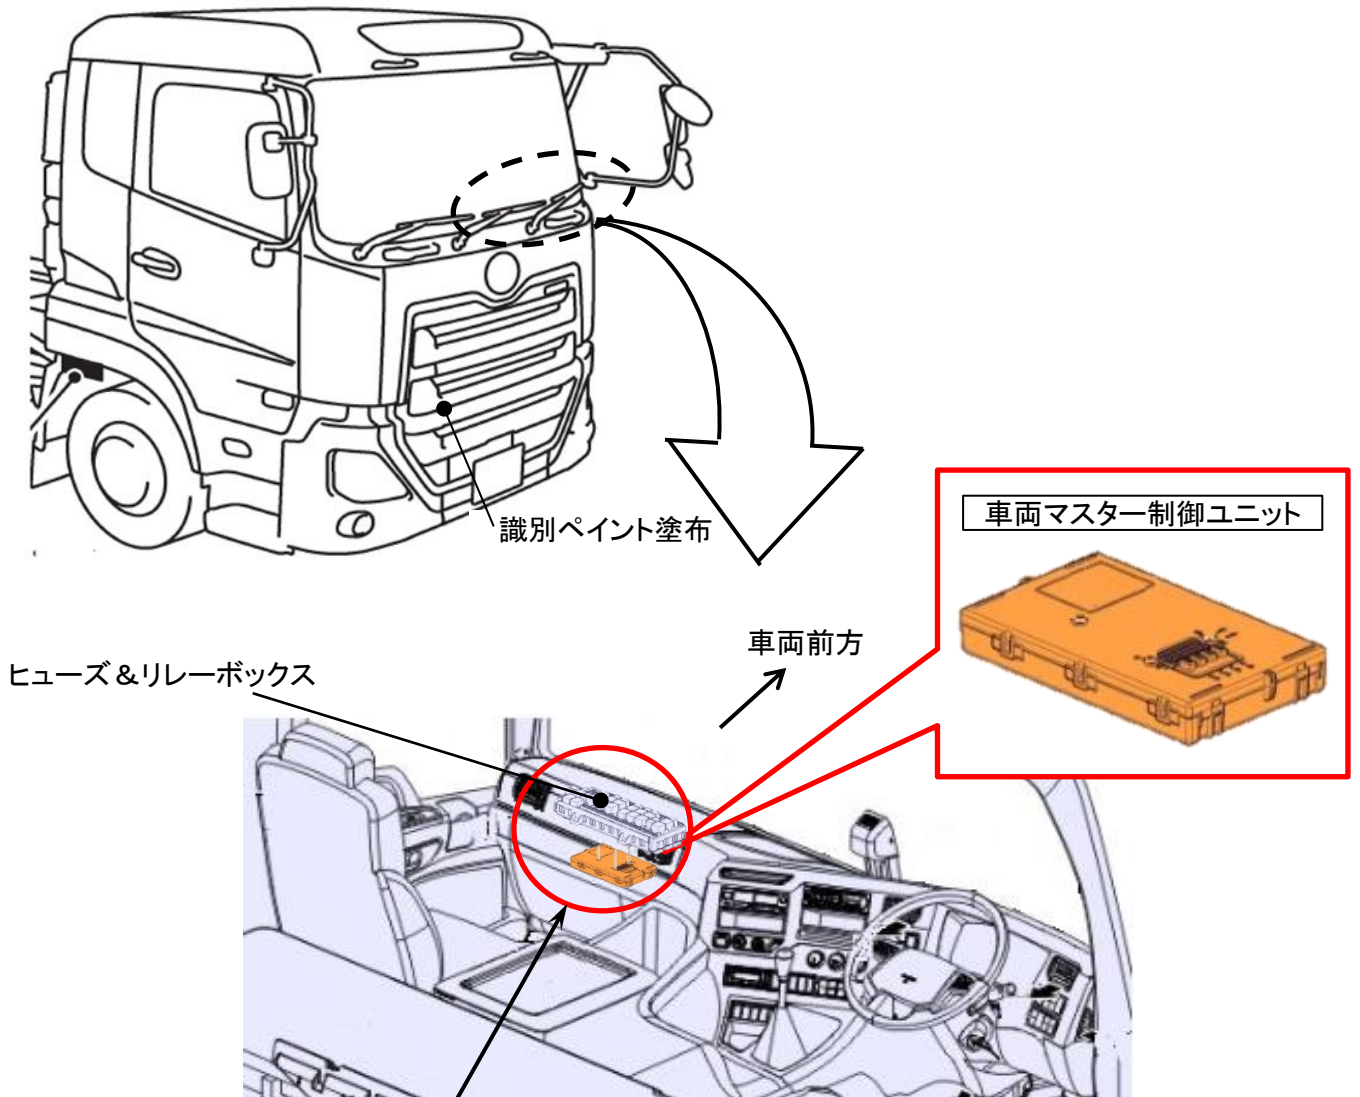
改善箇所説明図②

大型トラックにおいて、ワイパーの作動を制御する車両マスター制御ユニットのプログラムが不適切なため、ワイパー作動中に特定の操作を行うと、ワイパーの制御がフェイルセーフになることがある。そのため、ワイパーが一定時間停止し、必要な視野を確保することができなくなるおそれがある。

全車両、車両マスター制御ユニットのプログラムを書き換える。

識別: 作業完了車には、運転席側 キャブマウント部に赤色ペイントを塗布する。

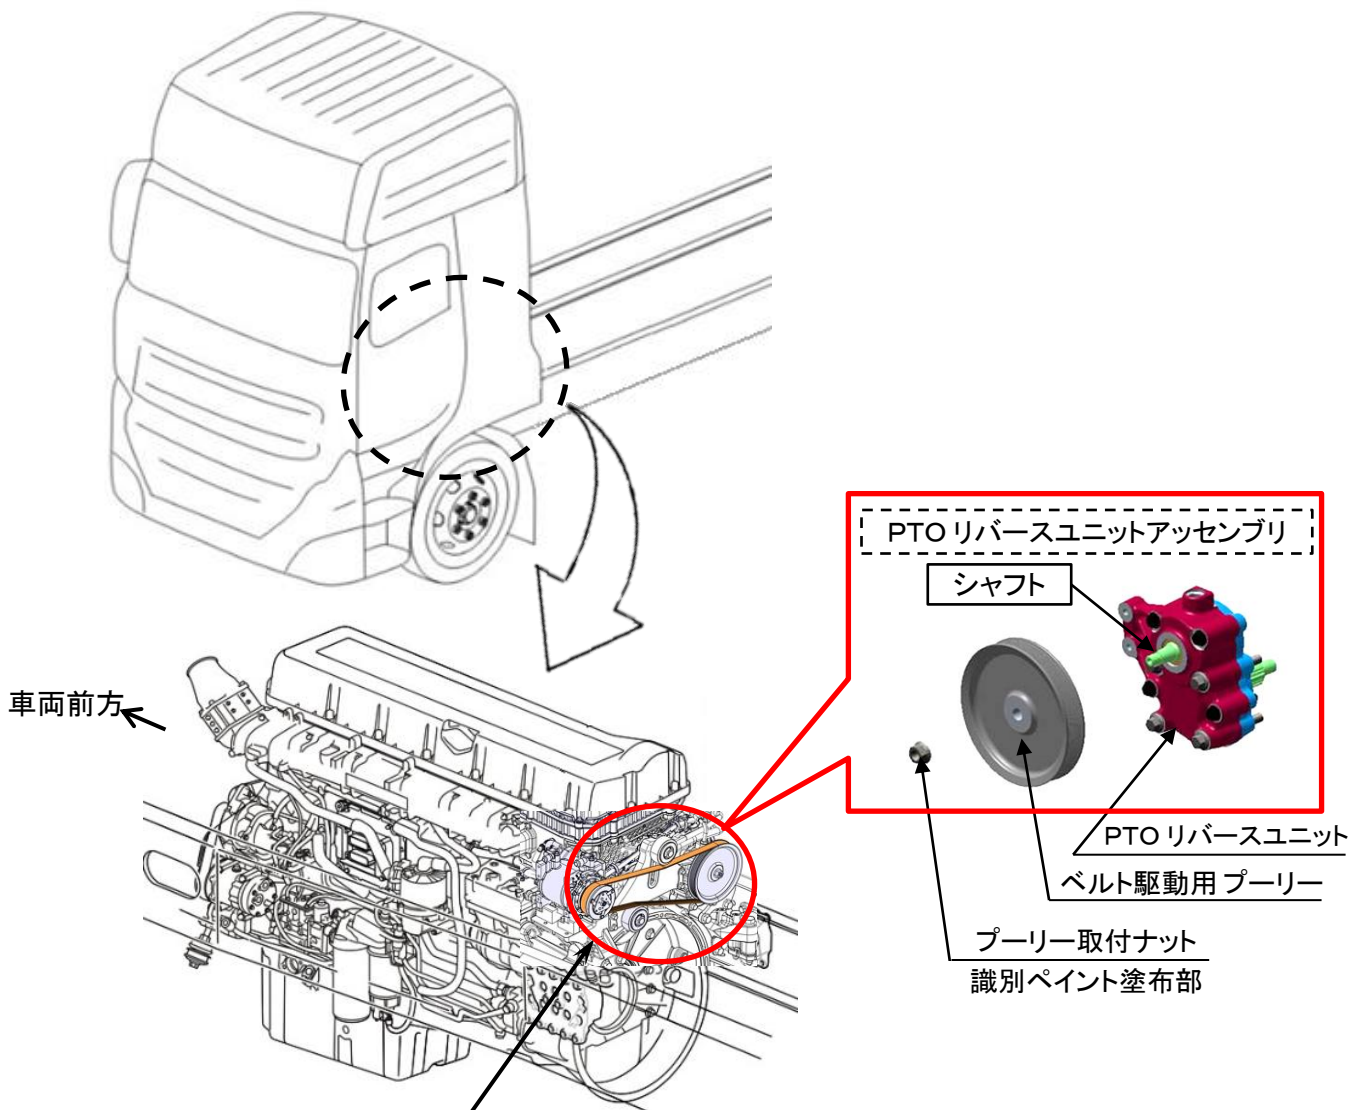
改善箇所説明図③

大型トラックにおいて、駆動力取出し装置（PTO）の組付作業が不適切なため、シャフト部の表面に防錆対策用テープの接着成分が残ったまま、ベルト駆動用プーリーが組付けられたものがある。そのため、ベルト駆動用プーリーの取付ナットの締付け力が不足し、そのままの状態で使用を続けると、取付ナットが緩み異音が発生し、最悪の場合、駆動用プーリーが脱落して、他の交通の妨げになるおそれがある。

全車両、ベルト駆動用プーリー締結部の点検・清掃を行ない、取付ナットに緩みがある場合はPTOリバースユニット一式を新品に交換する。

注： は、措置する部品を示す。 は必要に応じ交換する部品を示す。
識別：作業完了車には、PTOプーリー取付ナット部に赤色ペイントを塗布する。
