## 改善箇所説明図

フロント右ドライブシャフトブラケット

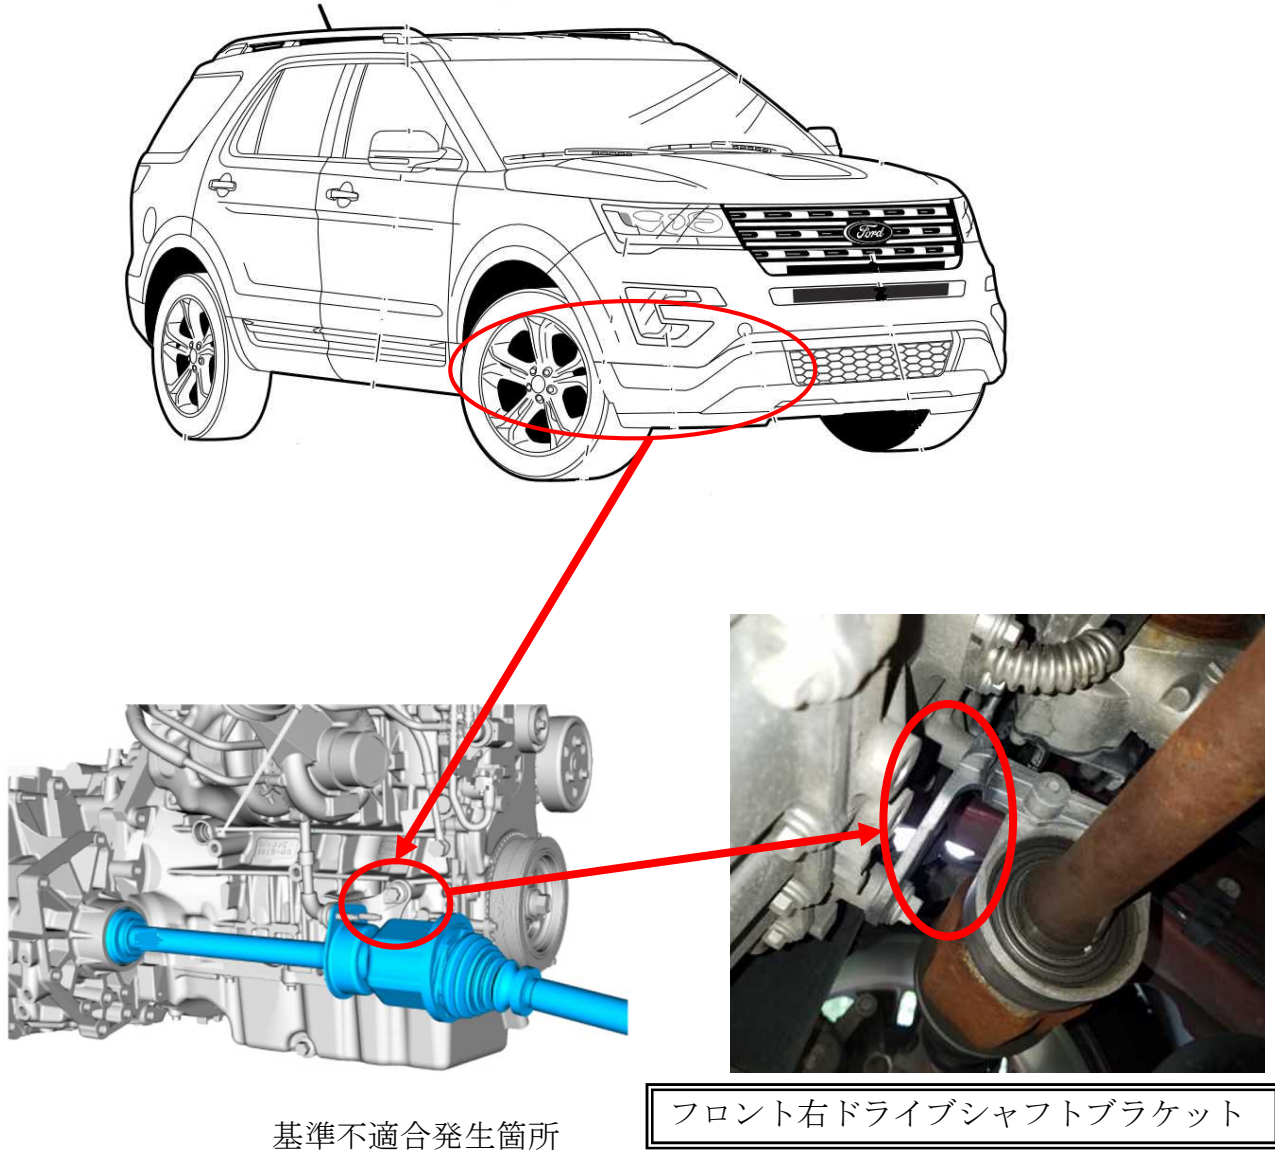
基準不適合発生箇所

フロント右ドライブシャフトブラケットにおいて、設計時の強度検討が不適切なため、強度が不足している。そのため、使用過程における金属疲労等によりブラケットが破損し、最悪の場合、ドライブシャフトが抜けて走行不能となるおそれがある。

全車両、フロント右ドライブシャフトブラケットを点検し、未対策品が装着されている場合は対策品に交換する。

識別：右ストラットタワー上部前方に黄色いペイントを塗布する。
