改善箇所説明図

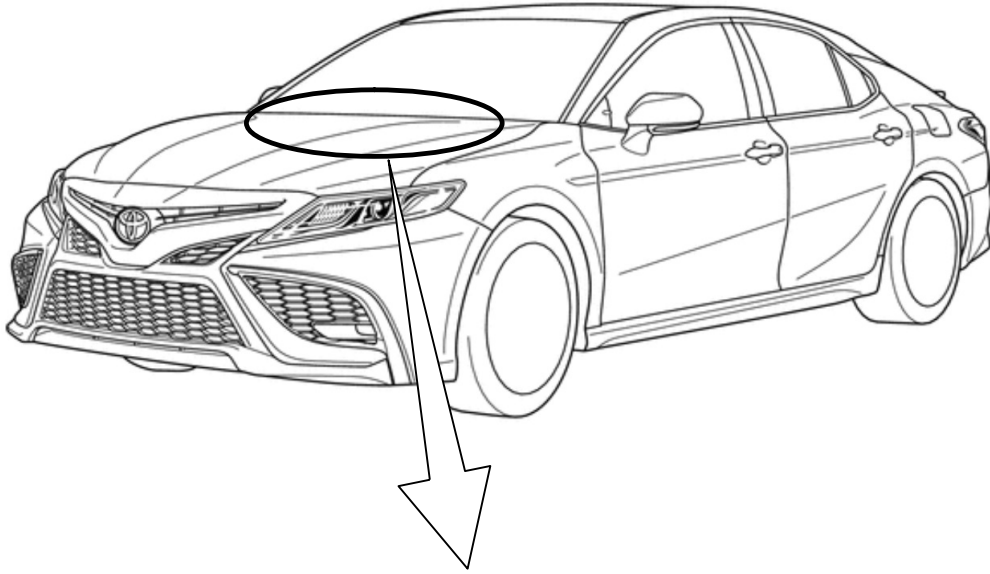
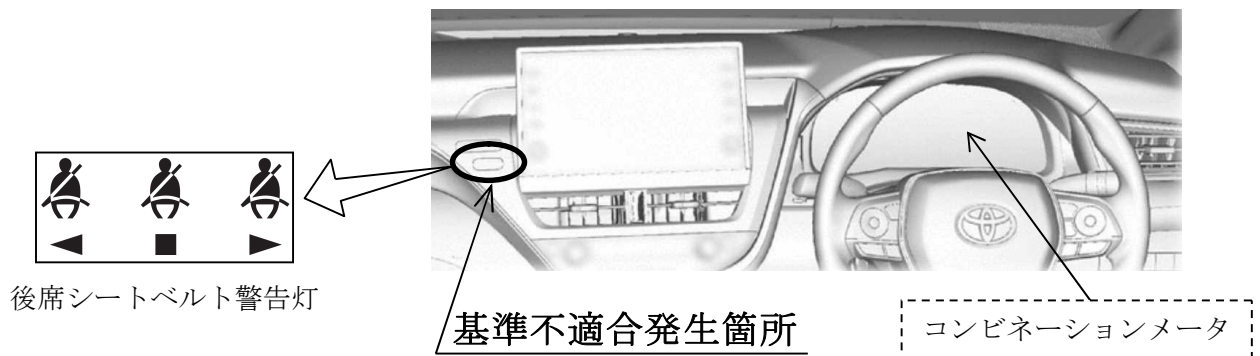
注：[] は修正部品を示す。

後席シートベルト非装着時警報装置において、コンビネーションメータ内の制御プログラムが不適切なため、ハイブリッドシステム始動時に後席乗員のシートベルト装着状態を誤検出する場合があります。そのため、後席シートベルト警告灯が正しく点灯せず、保安基準第22条の3（座席ベルト等の基準）に適合しない

全車両、コンビネーションメータ内の後席シートベルト警報制御プログラムを対策仕様に修正する。

識別：改善済車両には車台番号打刻位置の左側に黄色ペイントを塗布する。
