改善箇所説明図

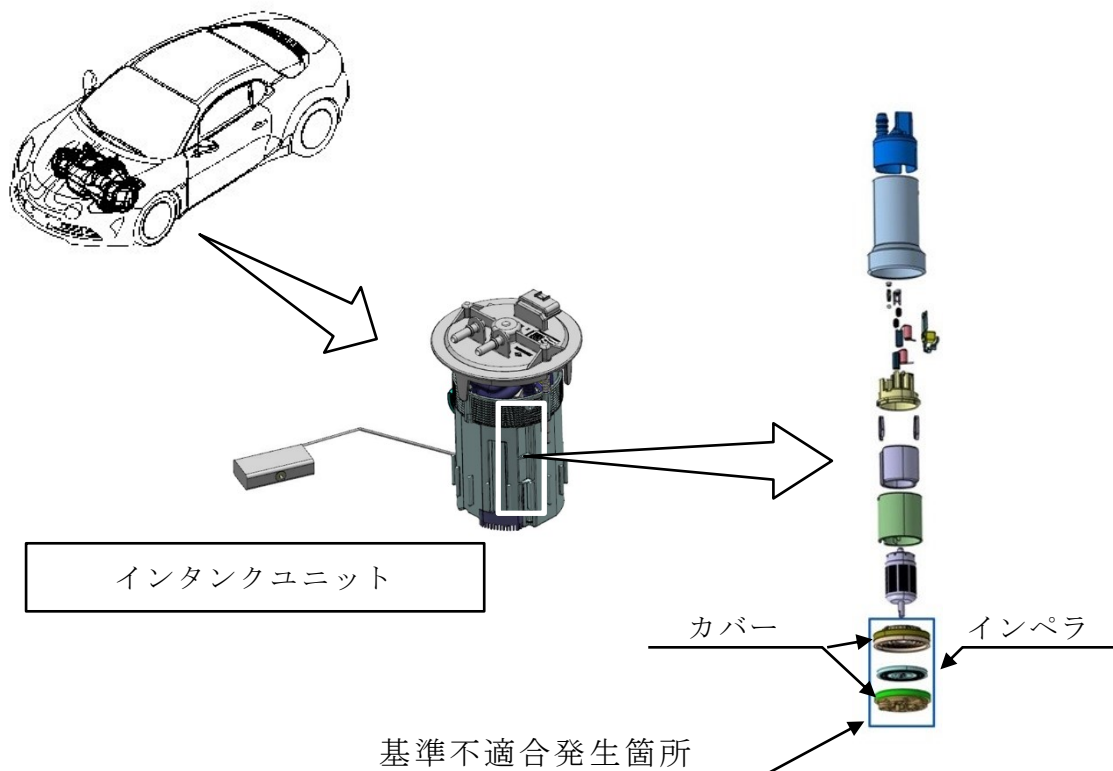
注: は、交換する部品を示す。

燃料ポンプのインタンクユニットにおいて、樹脂製インペラとカバーのクリアランス設計が不適切なため、燃料温度の上昇によって樹脂製インペラが変形することがある。そのため、カバーと接触し、燃料ポンプモーターが作動不良となり、最悪の場合、走行中エンストに至るおそれがある。

全車両、インタンクユニットの部品番号を確認し、対策前の場合はインタンクユニットを対策品に交換し、エンジン制御ユニットのプログラムを最新のプログラムに書き換え、対策品のインタンクユニットの場合はエンジン制御ユニットのプログラムを最新のプログラムに書き換える。
