改善箇所説明図

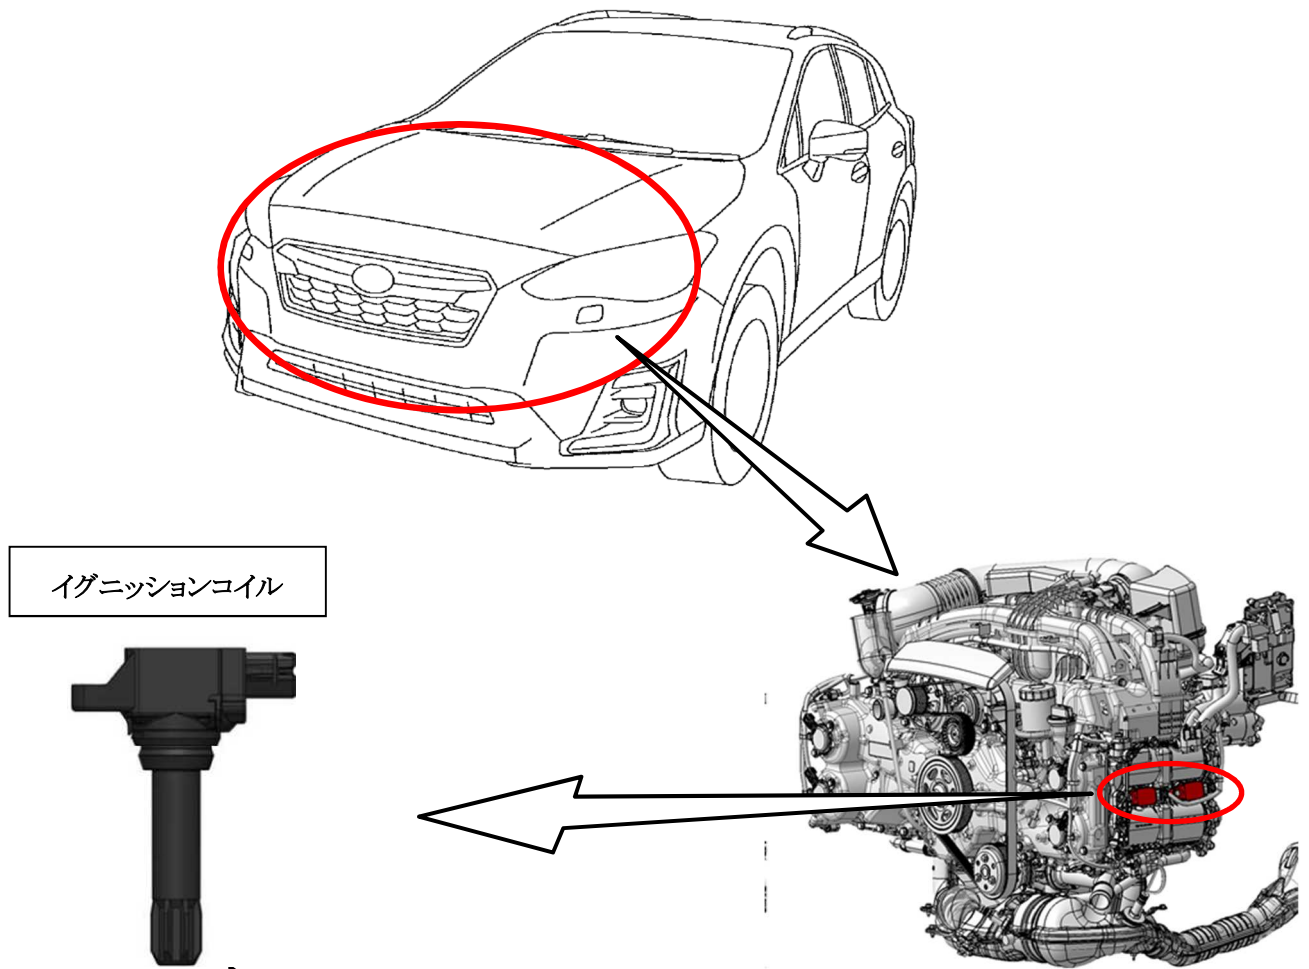
基準不適合発生箇所

エンジンコントロールユニットの制御プログラムにおいて、エンジンが停止する際の制御が不適切であったため、イグニッションコイルへ必要以上に通電することがある。そのため、イグニッションコイルの内部温度が上昇し回路がショート、ヒューズ切れを起こし、最悪の場合、走行中エンジンが停止するおそれがある。この場合において、既に長通電を経験したイグニッションコイルでは、対策プログラムに書き換えても、内部ダメージの蓄積により不具合に至るおそれがある。

全車両、イグニッションコイルを新品に交換する。

車台番号打刻の6桁数字先頭の『上側』に黄色ペイントを塗布する。
