# 改善箇所説明図

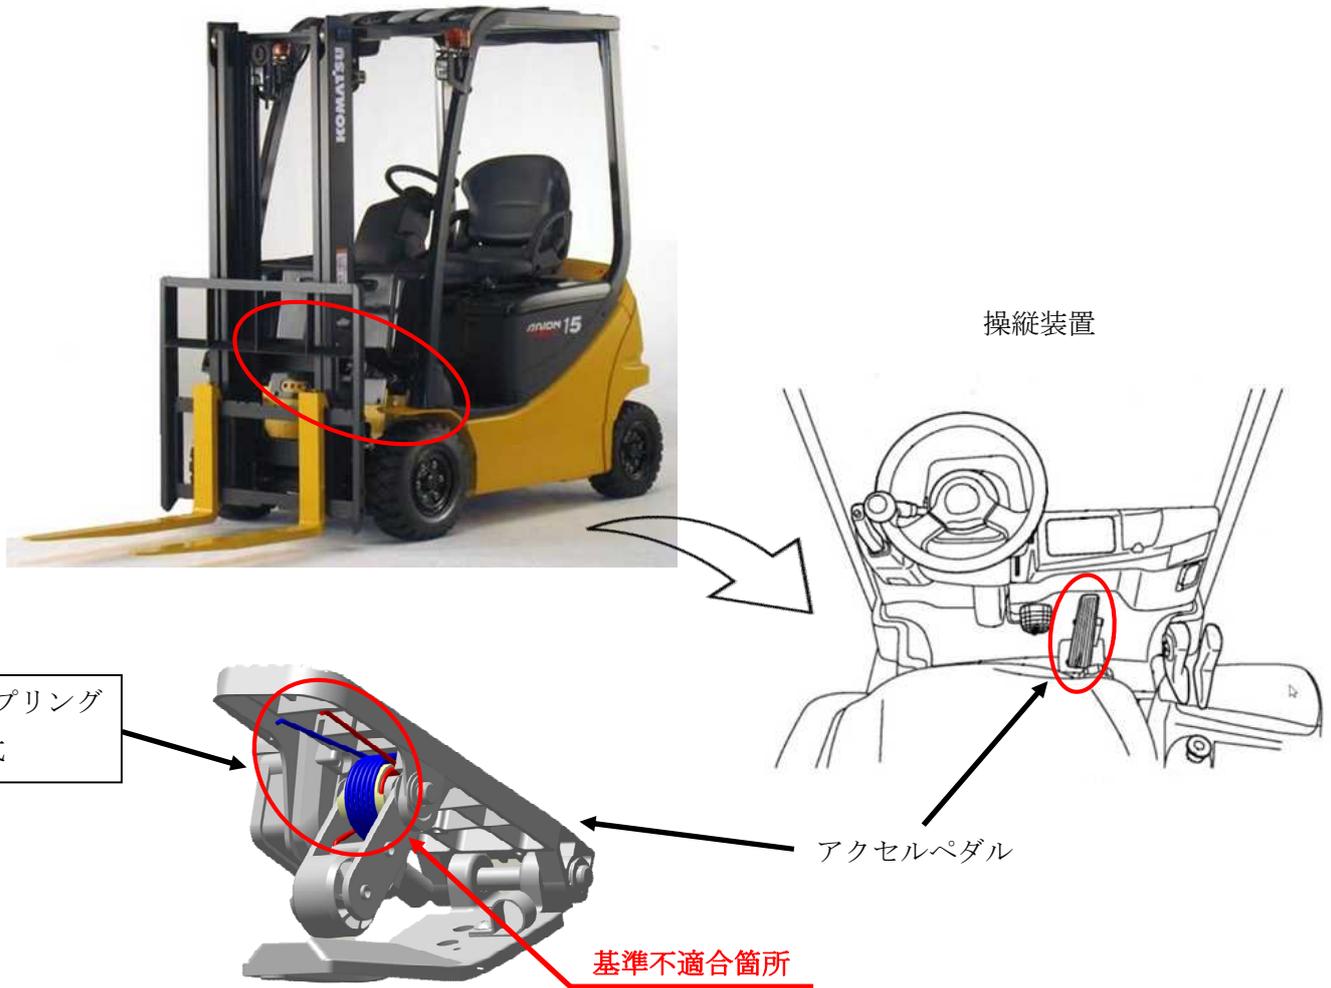
注：□ は、交換部品を示す

フォーク・リフトのアクセルペダルに備えられている、アクセルリターンスプリングにおいて、強度が不足しているものがある。そのため、そのままの状態で使用を続けると、当該スプリングが折損し、最悪の場合、アクセルペダルが全開のまま戻らないおそれがある。その場合、ブレーキにより停車は可能。また、キーOFF 後の走行は不能となる。

対象車両のリターンスプリング一式を暫定対策として新品に交換する。なお恒久対策が決定次第、速やかに恒久対策を実施する。

識別：アクセルペダルに水色のペイントを塗布する。
