改善箇所説明図

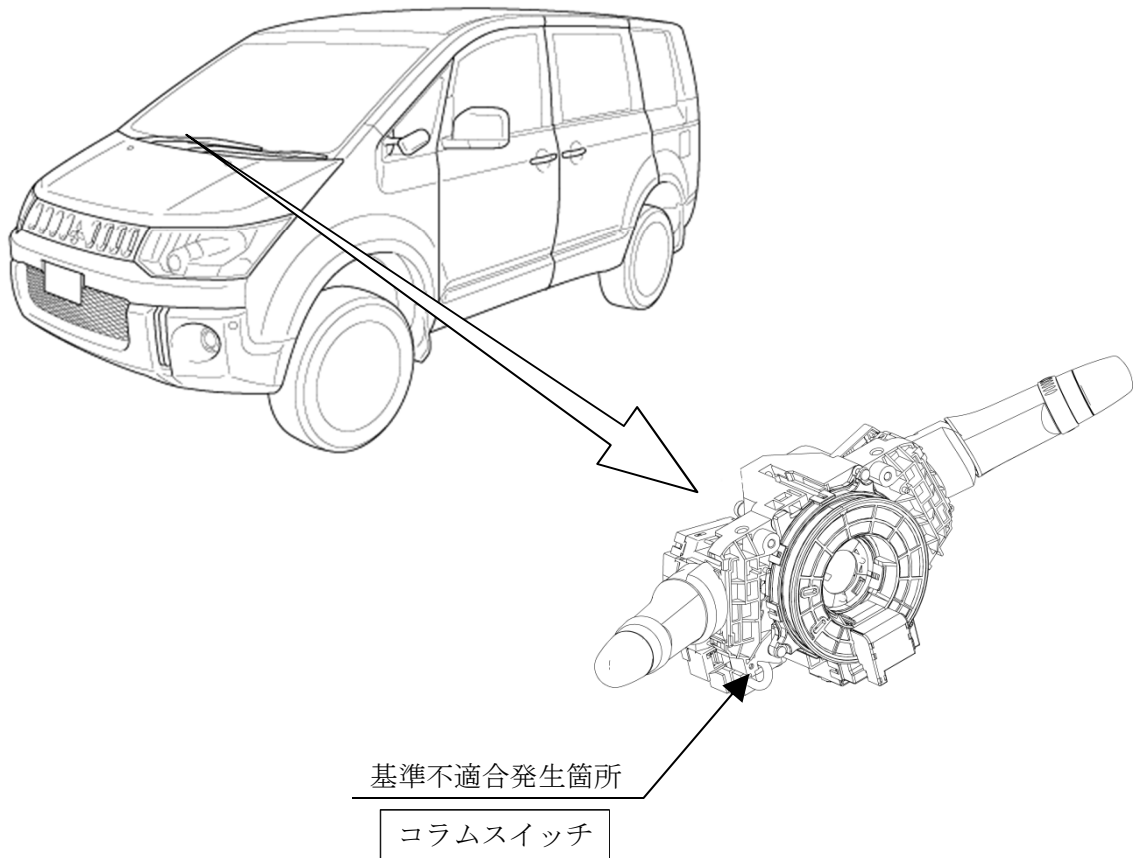
コラムスイッチにおいて、内部配線を繋ぐコネクタ端子の加締めが不十分なため、端子と配線の隙間に絶縁物が生成され、導通不良となることがある。そのため、前照灯、車幅灯、前部霧灯、尾灯、番号灯および当該スイッチ連動の車室内照明が不灯、あるいは点滅、または、方向指示器が不灯となるおそれがある。

注：図中の 内は、内部配線を交換する部品を示す。

全車両、コラムスイッチの内部配線を対策品と交換する。
