改善箇所説明図

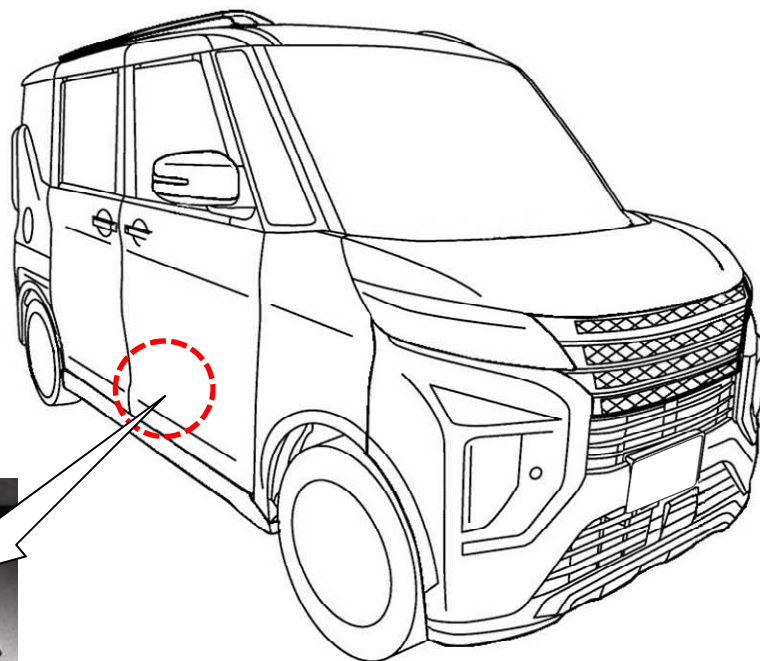
アースボルト

基準不適合発生箇所

リチウムイオンバッテリーのアースボルトにおいて、車体への取り付けが不適切なため、アース不良となるものがある。そのため、そのままの状態で使用を続けると、アイドリングストップ後再始動不能またはエンジン停止不能となり、最悪の場合、車両火災に至るおそれがある。

全車両、車体側取り付け部を点検の上、新品アースボルトを取り付ける。

識別：助手席側ドアロアヒンジにあるピン頭部に、白または黄色ペイントを塗布する。
