改善箇所説明図

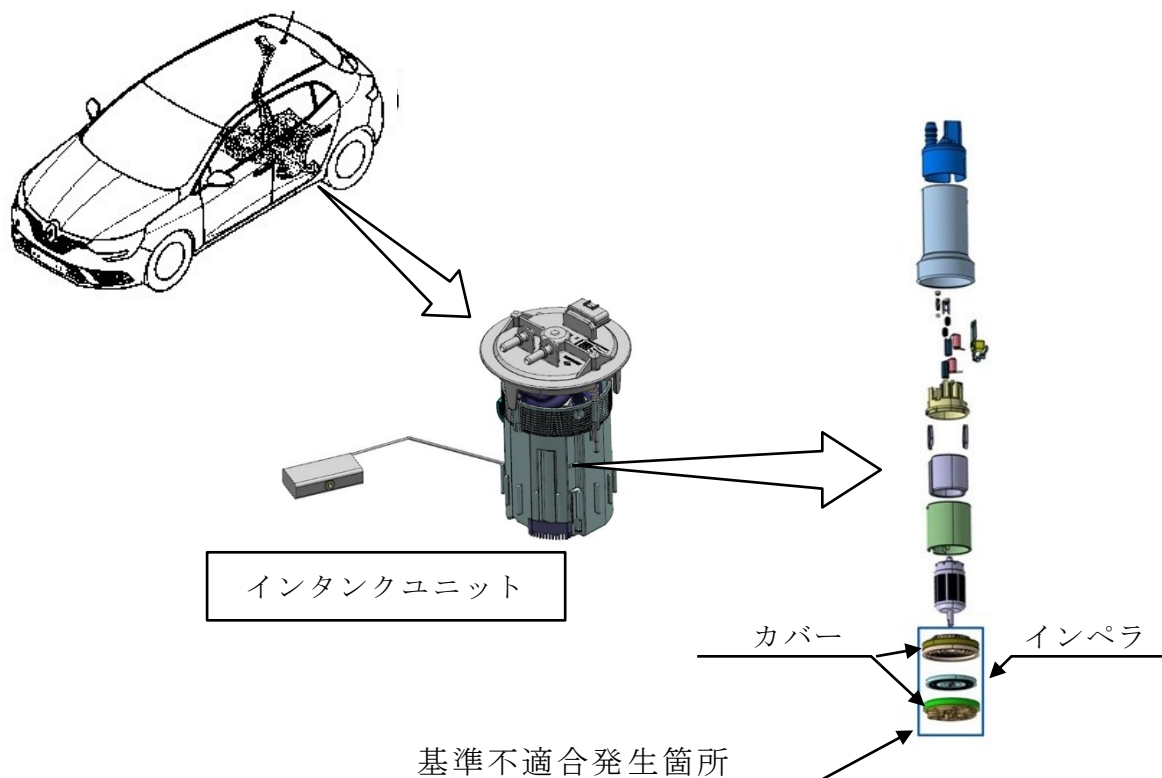
注: は、交換する部品を示す。

燃料ポンプのインタンクユニットにおいて、樹脂製インペラとカバーのクリアランス設計が不適切なため、燃料温度の上昇によって樹脂製インペラが変形し、樹脂製インペラとカバーが接触することがある。そのため、燃料ポンプモーターが作動不良となり、最悪の場合、走行中エンストに至るおそれがある。

全車両、インタンクユニットを対策品と交換する。

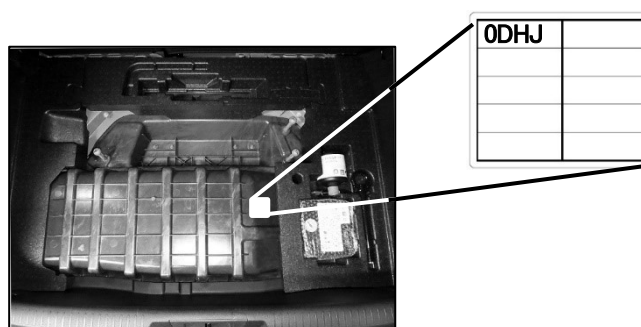
ブルーステッカーの空欄に0DHJと記入し、トランク床面の側パネルに貼り付ける。

ブルーステッカー：
寸法：縦6.5cm、横7.5cm
色：青地に黒枠を印刷
