改善箇所説明図

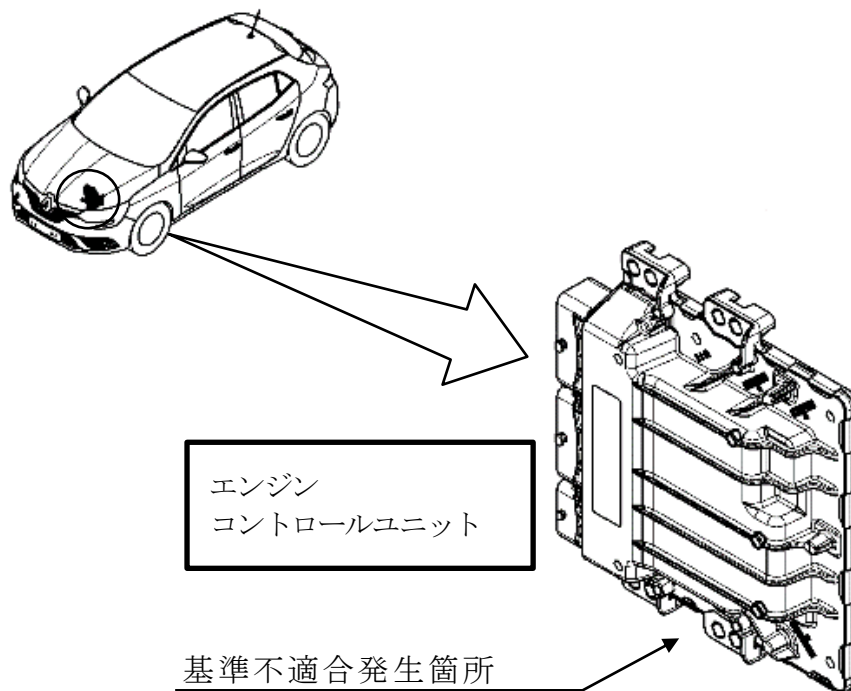
注: は、プログラムを書き換える部品を示す。

エンジン・コントロールユニットにおいて、エンジン制御プログラムの異常判定の設定が不適切なため、加減速時のアクセル操作やマニュアルモードによる変速操作を不適切な加減速操作と認識し、コントロールユニット異常を検出することがある。そのため、そのままの状態で使用を続けると、走行中にエンジン警告灯が点灯するとともに、フェイルセーフモードに移行し、エンジン出力が制限されるおそれがある。

全車両、エンジン制御プログラムを対策プログラムに書き換える。

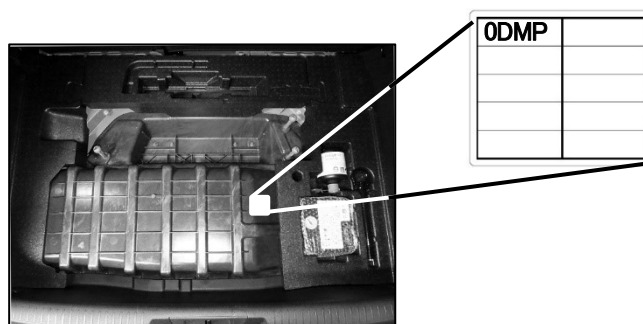
ブルーステッカー：
寸法：縦6.5cm、横7.5cm
色：青地に黒枠を印刷

ブルーステッカーの空欄に0DMPと記入し、トランク床面の側パネルに貼り付ける。
