改善箇所説明図

フロントブレーキ
マスターシリンダー

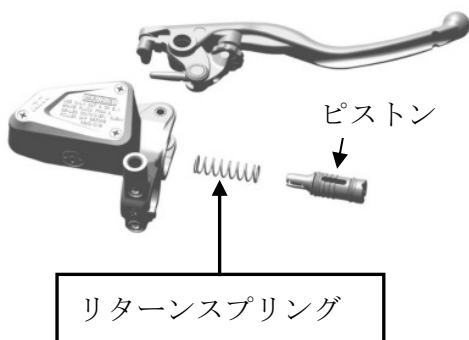
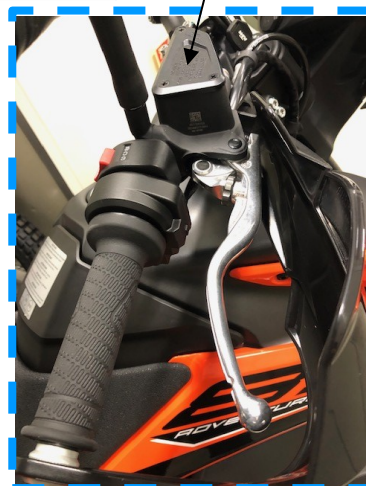
基準不適合箇所

フロントブレーキにおいて、マスターシリンダー内のリターンスプリング製造時の確認作業が不適切なため、スプリング反発力が不足しているものがある。そのため、ブレーキ操作終了後に、当該スプリングの反力が足りないことでマスターシリンダー内のピストンが所定の位置に戻らず、最悪の場合、続けてブレーキ操作を行うとフロントブレーキの制動能力が低下するおそれがある。

全車両、フロントブレーキマスターシリンダーのリターンスプリングを対策品に交換する。
