# 改善箇所説明図

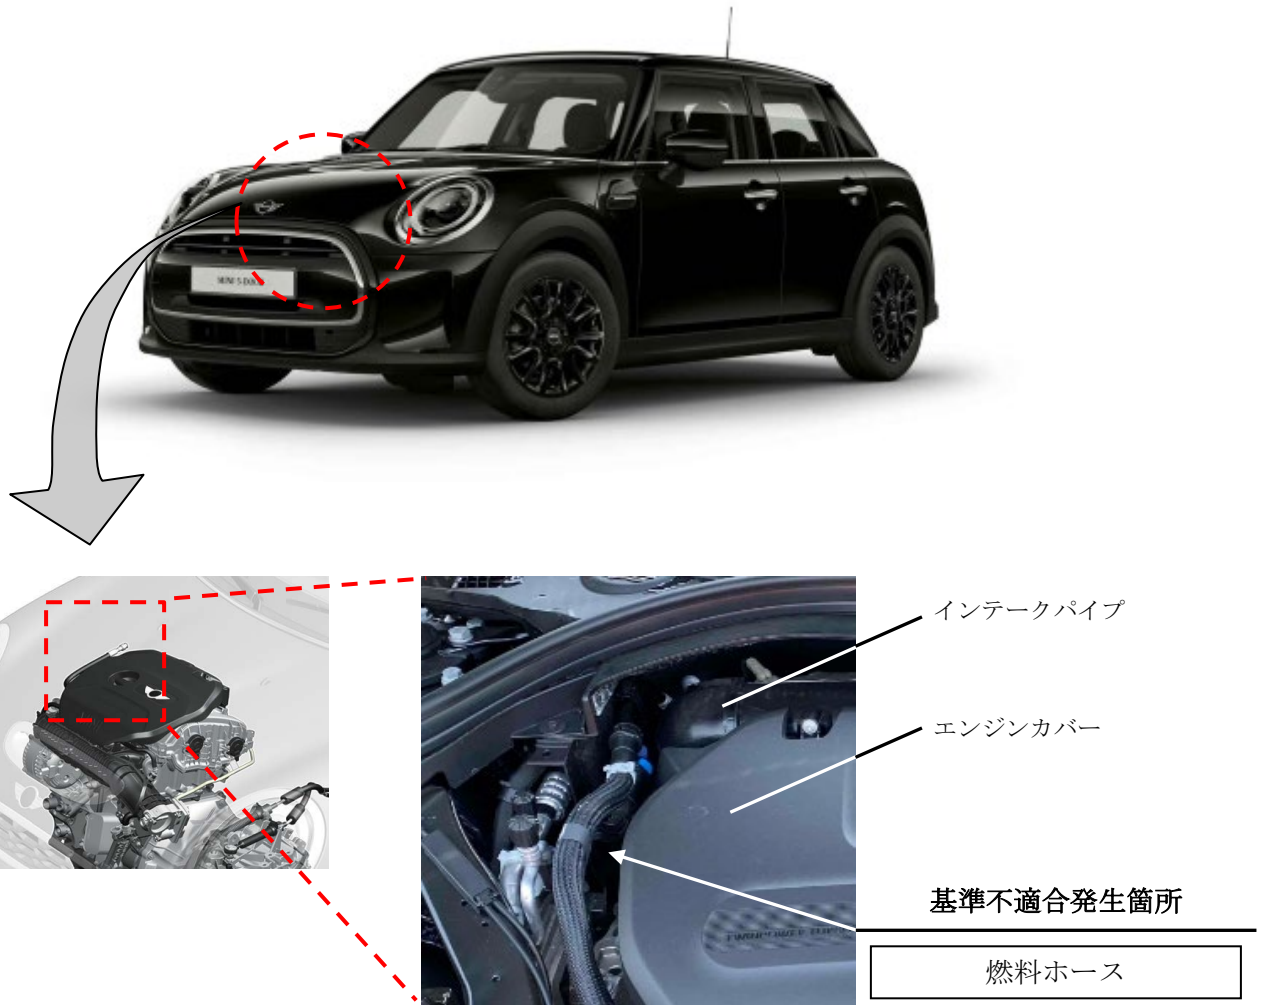
注)  は、点検する箇所を示す。

車両の組み立て工場において、燃料ホースの取り付け工程が不適切なため、燃料ホースとインテークパイプもしくは、エンジンカバーの間隙が狭い状態で取り付けられたものがある。そのため、当該ホースが時間の経過とともに摩耗し、最悪の場合、燃料漏れが発生するおそれがある。

全車両、エンジンルーム内の燃料ホースとインテークパイプもしくは、エンジンカバーの間隙を測定し、基準以下のものに対しては、正しい間隙になるように修正を実施する。なお、当該ホースに摩耗が確認された場合は、良品に交換する。

識別：左フロントドア、ロワヒンジのボルトの頭に白ペイントを塗布する。
