改善箇所説明図

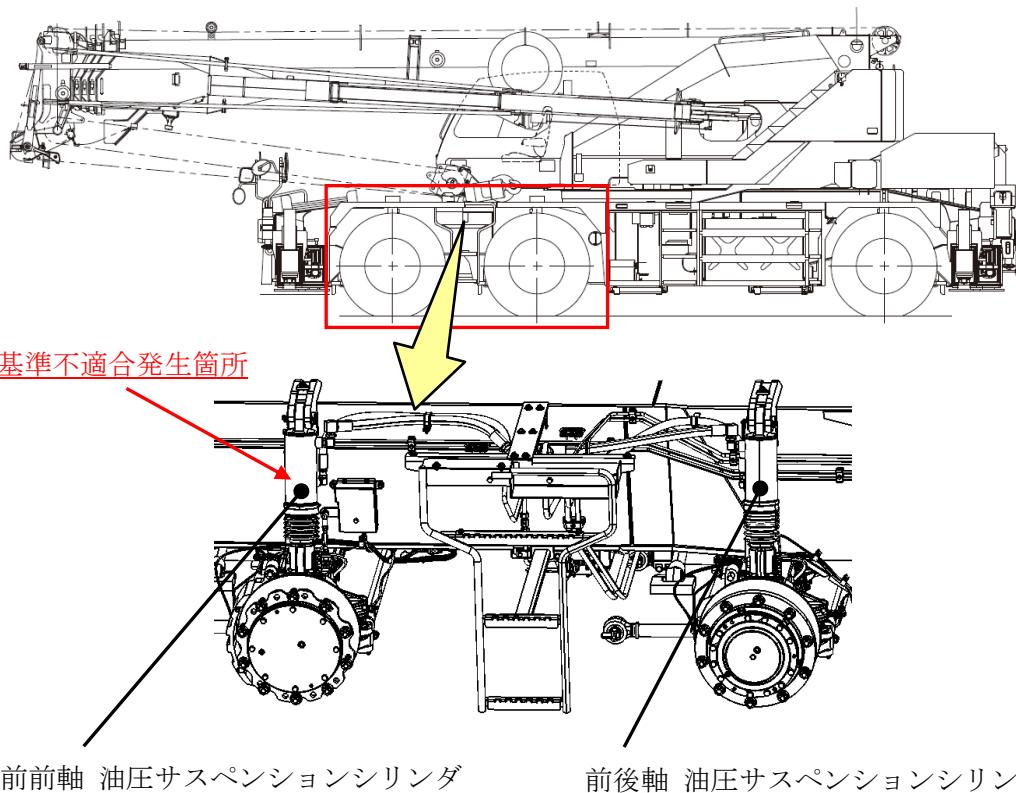
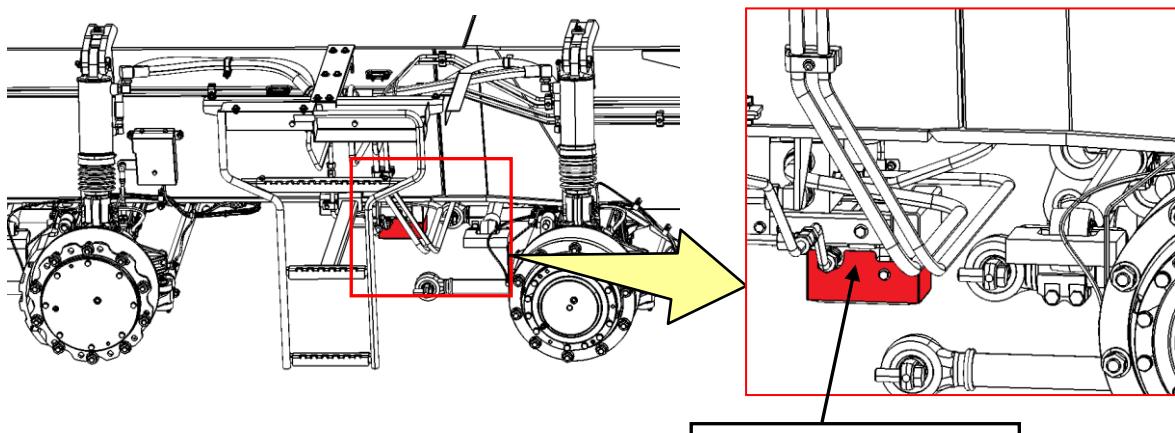
ホイールクレーンの緩衝装置において、油圧サスペンション回路の設計が不適切なため、クレーン構内移動姿勢におけるサスロック状態での段差乗り上げ時に前前軸サスペンションシリンダ内に異常高圧が発生することがある。そのため、そのままの状態で使用を続けると、前前軸サスペンションシリンダが損傷し、シリンダ内の作動油が漏れ、走行できなくなるおそれがある。

全車両、油圧サスペンション回路にリリーフバルブ（安全弁）を追加する。また、前前軸サスペンションシリンダを点検し、損傷等の異常がある場合は、新品に交換する。
