改善箇所説明図

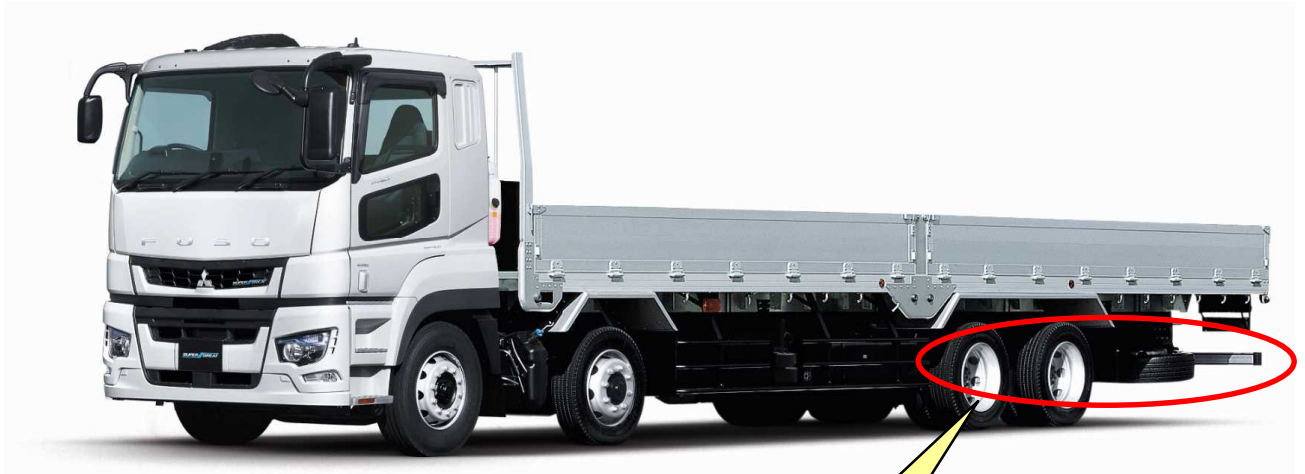
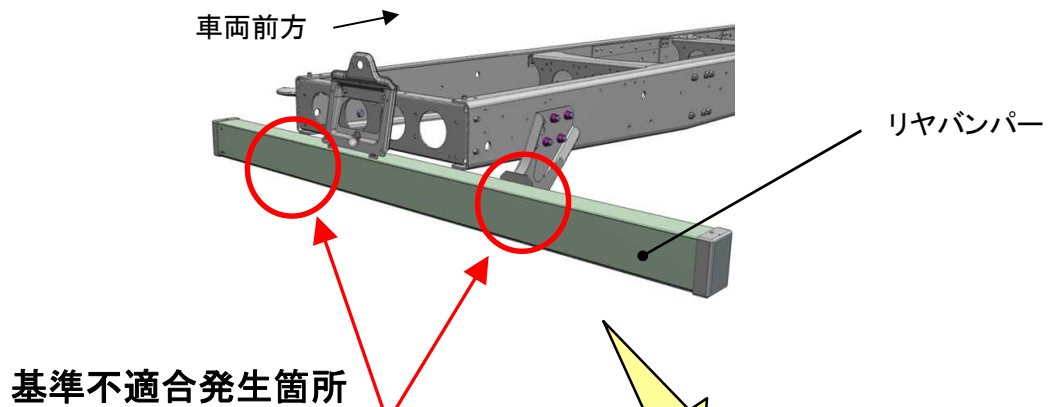
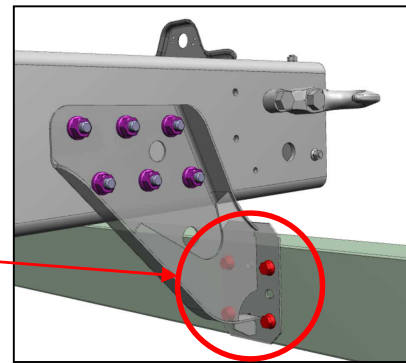
リヤバンパー取付ボルト
(片側 4 本)

基準不適合発生箇所

大・中型トラックにおいて、リヤバンパー取付ボルトの締付けに使用した工具が不適切であったため、当該ボルトが正規トルクで締付けられていないものがある。そのため、使用過程で当該ボルトが緩み、最悪の場合、リヤバンパーが脱落し他の交通の妨げになるおそれがある。

全車両、リヤバンパー取付ボルトの締付け状況を点検し、緩みが認められた場合は正規トルクで締付ける。また、当該ボルトに損傷が認められた場合は新品に交換する。

識別：作業完了車には、車両左側リヤバンパー取付ボルト付近に白色ペイントを塗布する。
