改善箇所説明図

基準不適合発生箇所

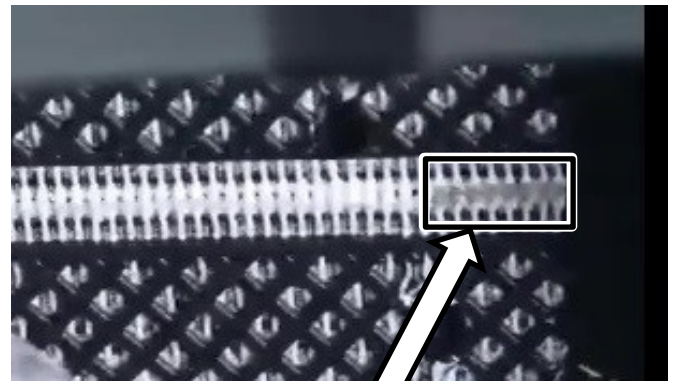
助手席エアバッグ開口部(ダッシュパネルの下側)

加工不良箇所

ダッシュパネルにおいて、製造工程が不適切なため、助手席エアバッグの開口部が正しく加工されていないものがある。そのため、衝突時にエアバッグが完全に展開せず、最悪の場合、乗員が過度の負傷を負うおそれがある。

全車両、ダッシュパネルの助手席エアバッグの開口部を点検し、不具合品が組み付けられている場合は、修正作業を行う。
